# Tilstandsrapport

Enebolig

Seimskleiva 1, 5260 INDRE ARNA

Befaringsdato: 14.05.2025

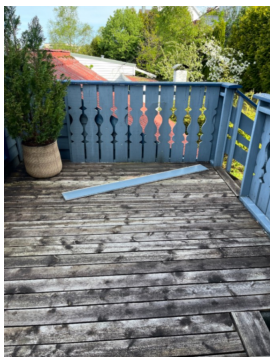
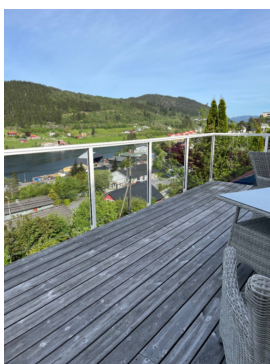
### ! TG 1 Overflater

Fungerer med dette avvik, avretting anbefales ved senere oppgradering

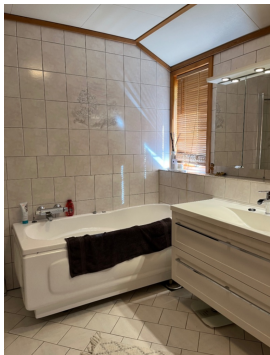
1 ETASJE > BAD

## ! TG 2 Overflater vegger og himling

Jevnlig tilsyn anbefales, oppgradering må påregnes på sikt

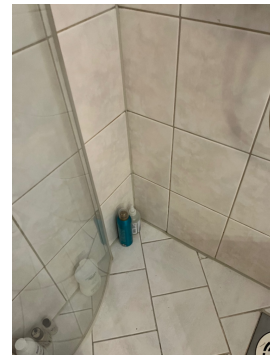
1 ETASJE > BAD

## ! TG 2 Overflater Gulv

Jevnlig tilsyn anbefales, oppgradering må påregnes på sikt.

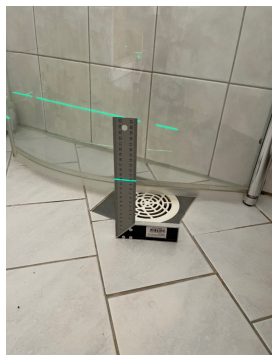
## 1 ETASJE > BAD

### ! TG 2 Sluk, membran og tettesjikt

- Elektrisk avtrekksvifte bør monteres for å lukke avviket.
- Det bør etableres tilluft til våtrommet.

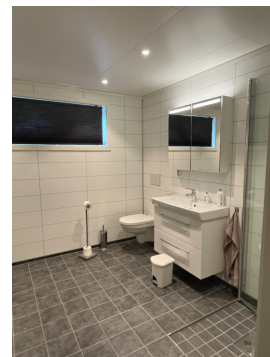
## UNDERETASJE > BAD

### ! TG 1 Overflater vegger og himling

Vegger og himling er sjekket for utførelse og eventuelle skader.

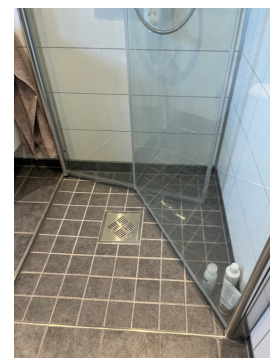
## UNDERETASJE > BAD

### ! TG 1 Sluk, membran og tettesjikt

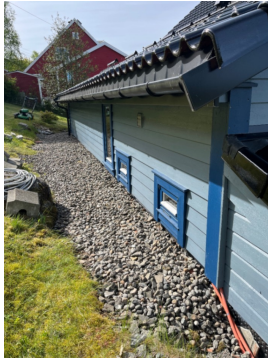
Utvendig vann og avløpsledninger er ikke synlige for kontroll. Vurdering basert på alder og avgitte opplysninger.

- Det er ikke behov for utbedringstiltak siden anlegget fungerer i dag, men ut ifra alder kan skader plutselig oppstå på eldre anlegg.
