# Tilstandsrapport

Tomannsbolig

Skaugenveien 9 B, 1807 ASKIM

Befaringsdato: 12.03.2025

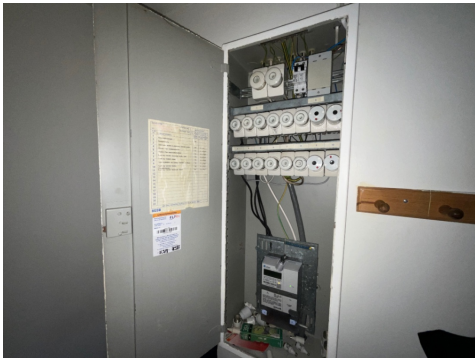
## Inntak og sikringskap

10. Er det tegn på at kabelinnføringer og hull i inntak og sikringskap ikke er tette, så langt dette er mulig å sjekke uten å fjerne kapslinger?  
**Nei**
11. Finnes det kursfortegnelse, og er den i samsvar med antall sikringer?  
**Ja**
12. Foreta en helhetsvurdering av det elektriske anlegget, dets alder, allmenne tilstand og fare for liv og helse. Bør det elektriske anlegget ha en utvidet el-kontroll?  
**Ja** **Grunnet anleggets alder og at det ikke har blitt utført elektrisk kontroll de siste fem årene, anbefales det å gjennomføre en utvidet elektrisk kontroll. Videre anbefales det å oppgradere sikringskapet med automatsikringer.**
