Tilstandsrapport

Tomannsbolig, vertikaldelt

Røyslivegen 7 D, 2386 BRUMUNDDAL

Befaringsdato: 06.03.2025

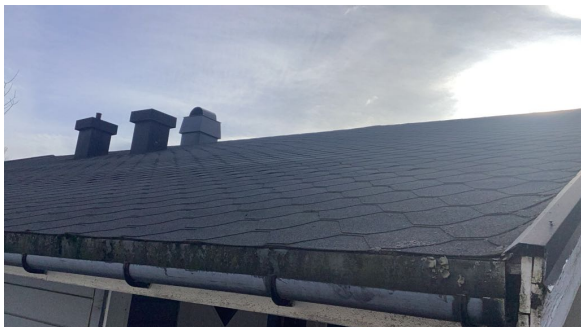
Behov for vedlikehold, oppgraderinger og utbedringer. Gammel taktekking øker risikoen for fuktskader. Jeg anbefaler å undersøke dette ytterligere og gjennomføre tiltak. Bygningsdelen har en særlig nær tilknytning til den aktuelle boligen og er derfor medtatt i vurderingen. For å vurdere helheten må man gjøre det i en tilstandsrapport for bygget og ikke kun leiligheten.

Oversiktsbilde.

- Overvåk tilstanden jevnlig. For å få tilstandsgrad 0 eller 1 må tekkingen skiftes ut, men tidspunktet for når dette er nødvendig er vanskelig å si noe om.
