Røyslivegen 7D, 2386 BRUMUNDDAL

**Flott eierleilighet med nytt bad fra 2023. Stor usjenert terrasse med utsikt.**

Befaringsdato: 06.03.2025

Rapportdato: 20.03.2025

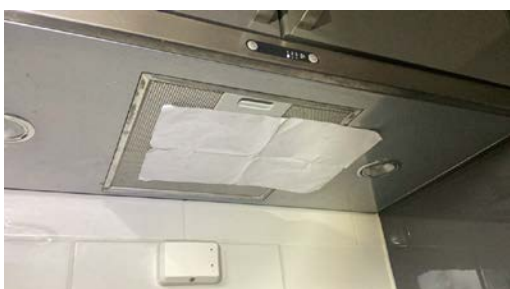
Ved test av avtrekksvifte som beskrevet i NS3600, fungerte viften som tiltenkt.
