Tilstandsrapport

Enebolig

Åslia 1, 2165 HVAM

Befaringsdato: 06.11.2024

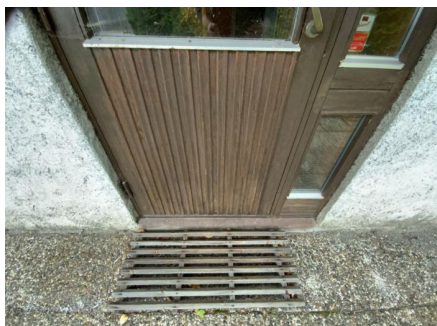
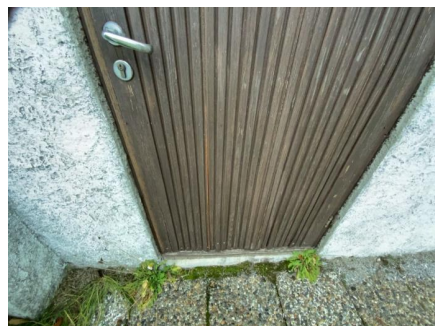
Vurdering av avvik:

- Karmene i dører er værslitte utvendig og det er sprekker i trevirket.

- Det må foretas lokal utbedring.

Ytterdør i underetasjen fremstår med alder og slitasje.

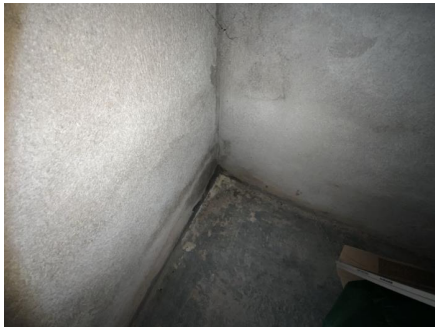
Fukt inne i utforet vegg i bod.

Det ble ikke målt fukt i utforet vegg på ander siden av vegg i peisstue.

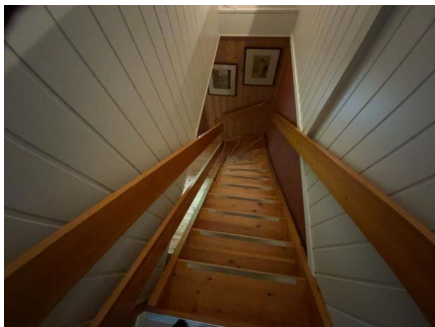
TG 2 Innvendige trapper

Boligen har lakkert tretrapp.

- Det er ikke krav om utbedring av åpninger opp til dagens krav.

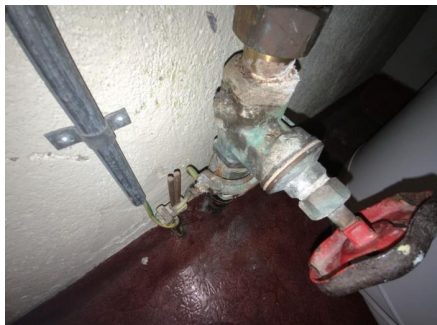
TG 2 Vannledninger - 2

Innvendige vannledninger er av kobber.

- Det er ikke behov for utbedringstiltak siden anlegget fungerer i dag, men ut ifra alder kan skader plutselig oppstå på eldre anlegg.
- Det er ikke behov for utbedringstiltak.

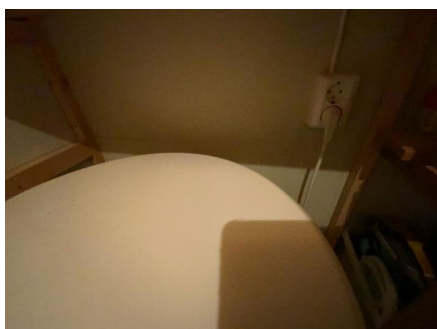
ⓘ TG 2 Avløpsrør

Det er avløpsrør av plast.

- Det bør etableres tilfredsstillende el-tilkobling etter gjeldende forskrift.

Gjeldende forskrift er etter dagens krav og Norsk standard 3600. Tanke på brannsikkerhet og varmegang i elektrisk kobling.
