Tilstandsrapport

Enebolig

Åslia 1, 2165 HVAM

Befaringsdato: 06.11.2024

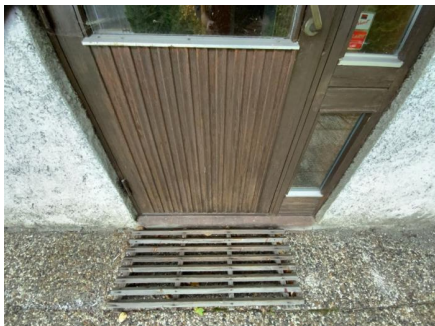
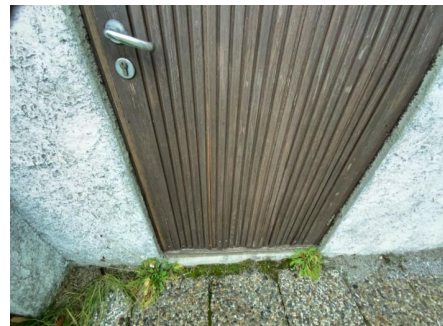
TG 1 Dører - 2

Ytterdør i underetasjen fremstår med alder og slitasje.

Bygningen har malt hovedytterdør med glassfelt i 1 etasje.

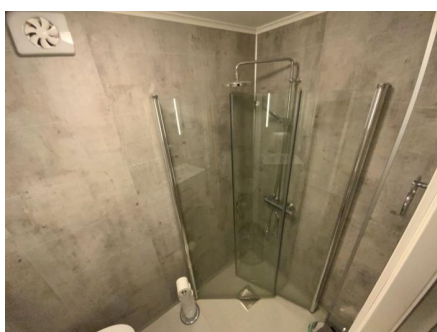
UNDERETASJE > BAD

TG 1 Overflater vegger og himling

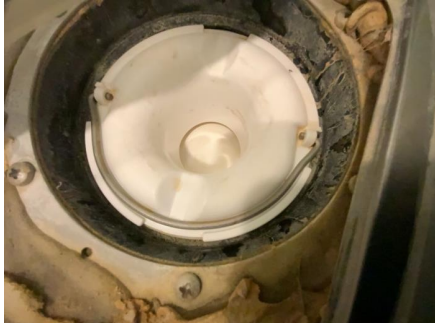
UNDERETASJE > BAD

Sanitærutstyr og innredning

Hulltaking er foretatt uten å påvise unormale forhold. Hulltaking er foretatt ved/i Gang. Det er ikke foretatt hull bak dusjsonen da bakenforliggende vegg er av mur

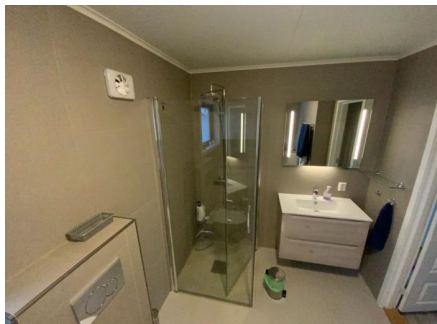
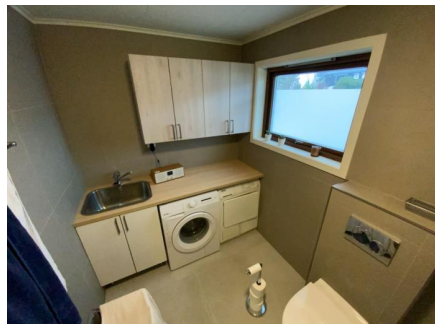
1. ETASJE > BAD/VASKEROM

TG1 Overflater vegger og himling

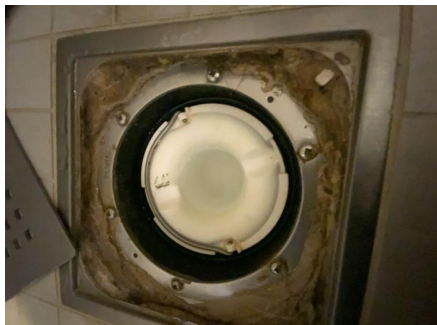
1. ETASJE > BAD/VASKEROM

TG1 Sanitærutstyr og innredning

Hulltaking er foretatt uten å påvise unormale forhold. Hulltaking er foretatt ved/i Soverom.

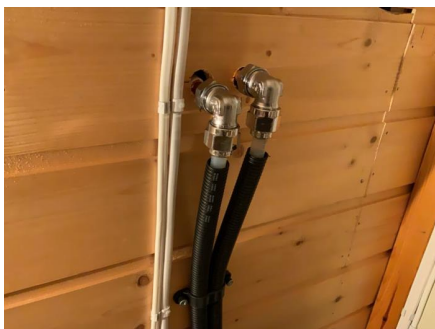
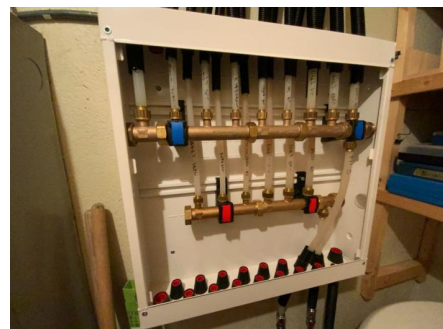
TG 2 Vannledninger - 2

Innvendige vannledninger er av kobber.

- Det er ikke behov for utbedringstiltak siden anlegget fungerer i dag, men ut ifra alder kan skader plutselig oppstå på eldre anlegg.
- Det er ikke behov for utbedringstiltak.

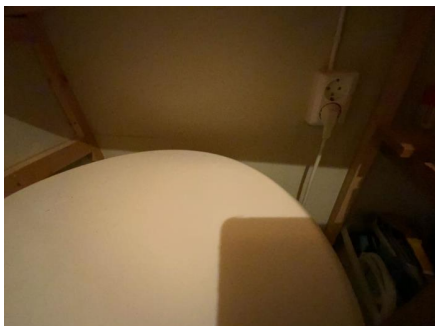
! TG 1 Elektrisk anlegg

Med tanke på deler av anleggets alder og skrusikringer må det regnes med noe oppgradering av anlegget over tid. Eier venter på dokumentasjon fra elektrofirma vedrørende el-kontroll.
