# Tilstandsrapport

Tomannsbolig

Pollestadvegen 305A , 4343 ORRE

Befaringsdato: 26.02.2026

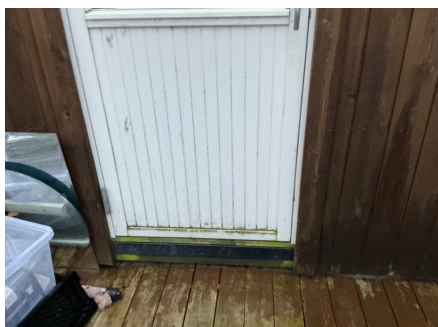
## TG 2 Balkonger, terrasser og rom under balkonger

Terrasse/platting på bakke 2 stk bygget i trekonstruksjoner. Balkong med tilkomst fra soverom 2 etasje. Oppført med søyler/dragar/bjelkelag, dekket med terrassebord i trevirke.

TG 2 gis med bakgrunn i blant annet normal slitasje og at mer enn halvparten av forventet brukstid er oppbrukt. Mark-terrasse er lagt direkte på bakken uten frostsikring, og bevegelser pga. tele i bakken må påregnes.

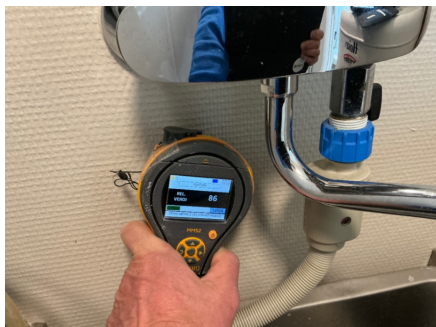
Ved fukt-søk under blandebeholder er det ikke registrert unormale verdier.

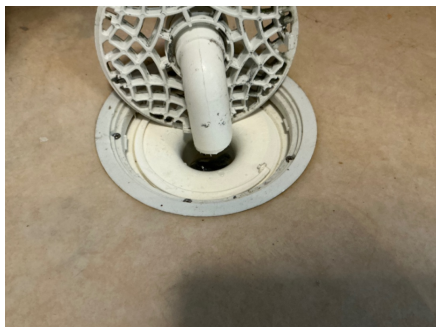
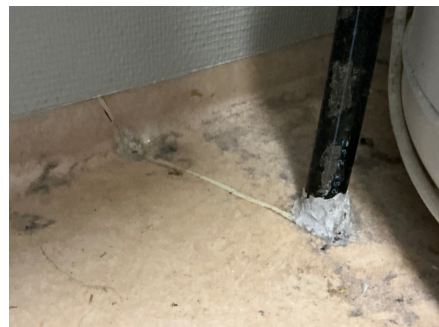
- Sluket må sjekkes og rengjøres jevnlig.
- Overvåk tilstanden jevnlig. For å få tilstandsgrad 0 eller 1 må slukløsningen skiftes ut og sannsynligvis må også membransjiktet skiftes/utbedres. Det er imidlertid vanskelig å si noe om tidspunktet for når dette er nødvendig.

Det anbefales regelmessig rengjøring av sluk for å forhindre at vannstand stiger opp til klemring.

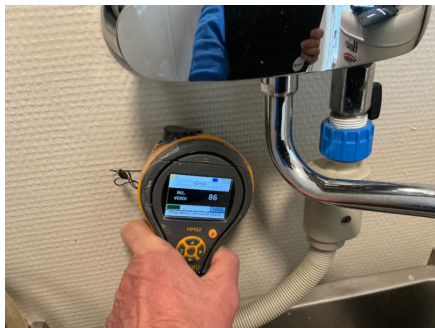
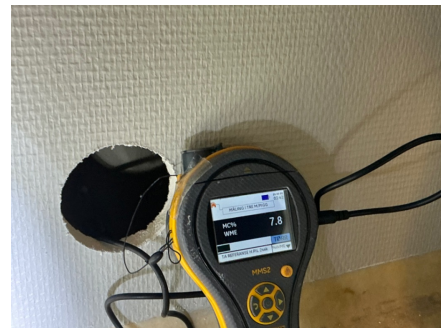
Hull-taking er fortatt i vegg under vaske-kum uten å påvise unormale forhold.

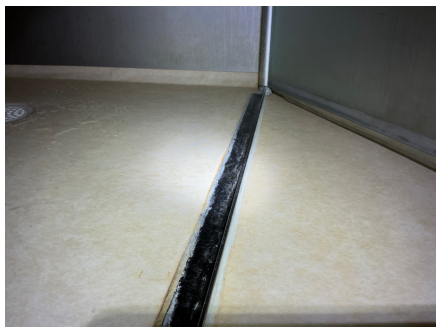
Konsekvensen av manglende fall mot sluk er at vann kan bli liggende igjen på gulvet, noe som øker risikoen for fuktskader.

Det bør vurderes å montere tett dusjkabinett for å hindre at gulv og vegg utsettes for fritt vann, og for å sikre at alt forbruksvann ledes til sluk.
