# Tilstandsrapport

Enebolig

Løsvingen 6, 7712 STEINKJER

Rapportdato: 11.06.2025

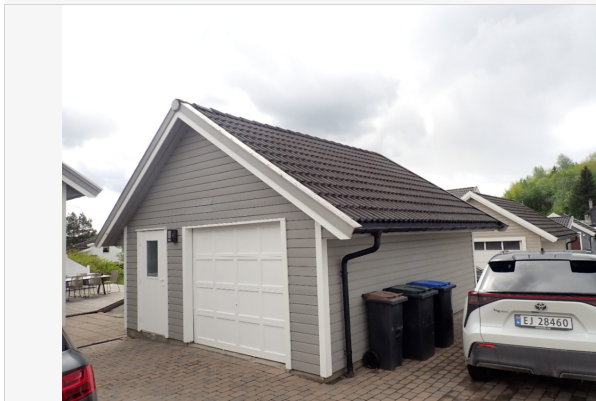
## Garasje

Garasjen har uttrekt tak mot mot sørøst med plass til hensetting, betongheller på bakken i dette området. I et hjørne av garasjen er det satt opp to delingsvegger for et verkøyrom.

Bygget er ikke tilstandsvurdert ihht Forskrift til avhendingslova og NS3600. Dette er kun en enkel beskrivelse.
