Løsvingen 6, 7712 STEINKJER

**Lø-Romslig og velholdt  
familiebolig med god planløsning.  
4-5 soverom, 2 stuer og 2 bad.  
Garasje. Elbillader.**

Befaringsdato: 28.05.2025

# Tilstandsrapport

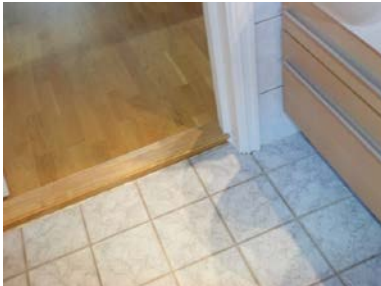
## 1. ETASJE > BAD

### TG 1 Sluk, membran og tettesjikt

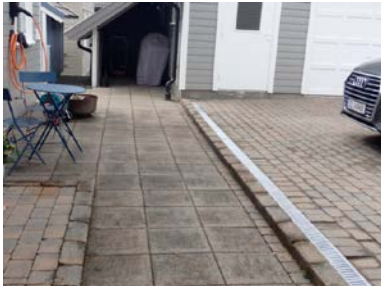
## TG 2 Utvendige vann- og avløpsledninger

Utvendige avløpsrør er av plast og er fra 1986. Det er offentlig avløp via private stikkledninger. Utvendige vannledninger er av plast (PEL) og er fra 1986. Det er offentlig vannforsyning via private stikkledninger.

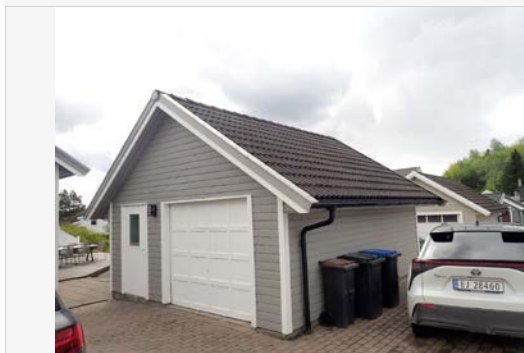
### Garasje

Garasjen har uttrekt tak mot mot sørøst med plass til hensetting, betongheller på bakken i dette området. I et hjørne av garasjen er det satt opp to delingsvegger for et verktøyrom.
