# Tilstandsrapport

📍 Flendalsvegen 1887, 2420 TRYSIL

# gnr. 39, bnr. 83

Rapportdato: 12.12.2023

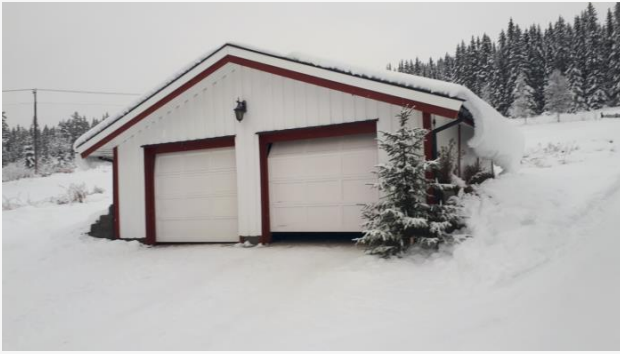
## Garasje1

Rennekroker med noe deformasjoner. Øvrig bygg med normalt vedlikehold. På befaringsdagen var det snøtildekket tak og uteområder som begrenset den utvendige befaringen.

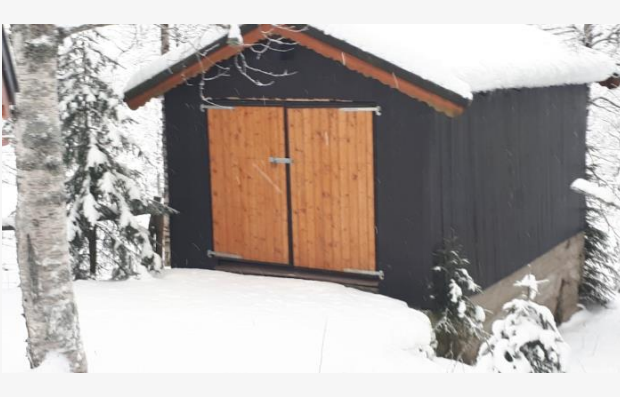
## Garasje2

Bygning med normalt vedlikehold. Støpte grunnmurer med noe skjevheter. På befaringsdagen var det snøtildekket tak og uteområder som begrenset den utvendige befaringen.
