Flendalsvegen 1887, 2420 TRYSIL

Godt ivaretatt gårdsbruk som består av fulldyrket jord og skog. Flott tun bebygd med enebolig, låve, 2 garasjer og uthus.

Befaringsdato: 21.11.2023

Rapportdato: 12.12.2023

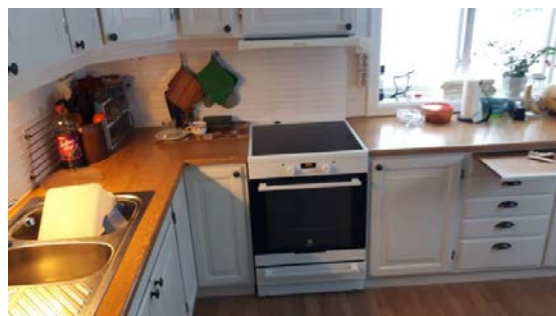
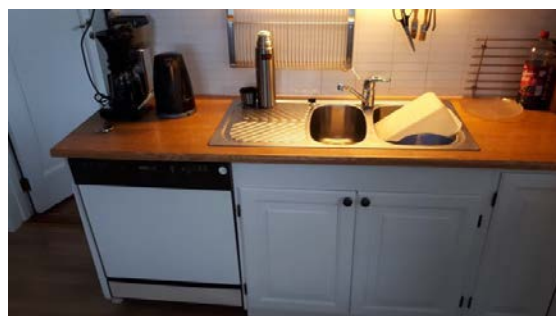
1. ETASJE > STUE/KJØKKEN

Kjøkken 1. etasje med åpen løsning til stue, opplyst kjøkken fra 1983. Innredning med malte heltre fronter og skrog. Laminerte benkeplater, oppvaskkummer i metall. Ventilator over komfyrplass med avkast via yttervegg. Opplegg for oppvaskmaskin. Kitchen-board på vegger over benkeplater, overganger med fuge. Åpne løsninger for hvitevarer. Kjøkken uten lekkasjevakt og komfyrvakt.

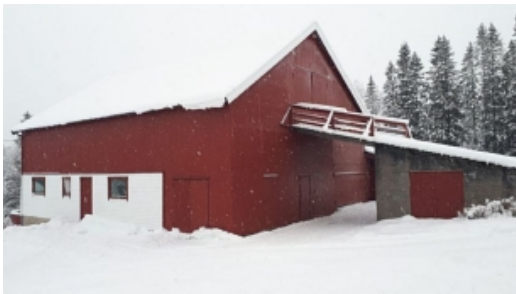
Beskrivelse av Driftsbygning

Låvebygning. Byggeår 1958, tilbygg fra 1986 (smådyrfjøs). Gjødelskjellere ble ikke besiktiget. Støppte vegger ved gjødelskjeller. Støpt etasjeskille over gjødelskjeller, øvrige låvegulv med uisolert trebjelkelag. Yttervegger i bindingsverk, antatt isolert med evt sagflis ved stall og støppte vegger fjøsdel for storfe med evt tresonit. Bindingsverk antatt isolert med mineralull ved smådyrfjøs. Øvrig låve med åpent uisolert bindingsverk, utvendig stående kledning. Slagporter ved gjødelskjellere, til låvegulv samt til kjørebane fra låvebro. Vinduer med varevinduer, vinduer med isolerglass ved fasade sør og vinduer med plast ved smådyrfjøs. Saltak teknet med metallplater. Dels renner og nedløp. Låvebru i betong og treverk. Tilkoblet strøm. Bygning med noe vedlikeholdsbehov. På befaringsdagen var det snøtildekket tak og uteområder som begrenset den utvendige befaringen.

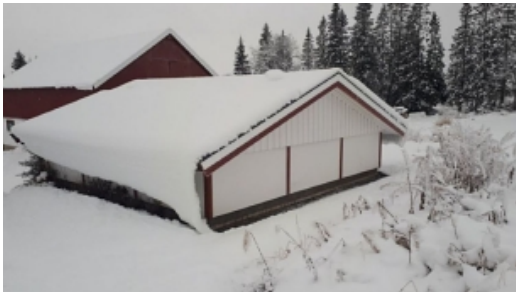
Beskrivelse av Garasje1

Dobbeltgarasje. Grunnmur med Leca. Støpt plate på mark. Yttervegger i bindingsverk og Leca, utvendig med malt pussbehandling, stående kledning og malt trefiberplate. 2 leddporter med automatikk. Saltak teknet med stålplater, renner/nedløp i metall. Innlagt strøm. Rennekroker med noe deformasjoner. Øvrig bygg med normalt vedlikehold. På befaringsdagen var det snøtildekket tak og uteområder som begrenset den utvendige befaringen.

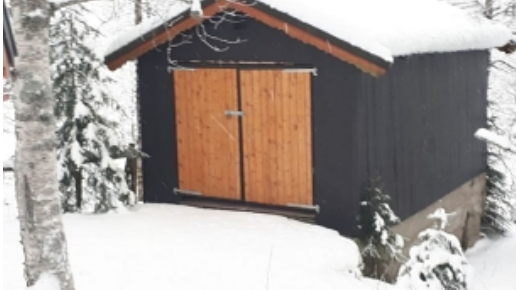
Beskrivelse av Garasje2

Enkel garasje. Støppte grunnmur. Tregulv. Yttervegger i bindingsverk med utvendig stående kledning. 2-fløyd slagport. Saltak teknet med bølgeblisplater, uten renner/nedløp. Bygning med normalt vedlikehold. Støppte grunnmur med noe skjevheter. På befaringsdagen var det snøtildekket tak og uteområder som begrenset den utvendige befaringen.

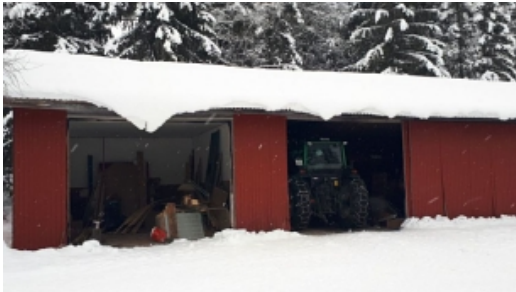
Beskrivelse av Redskapshus

Redskapshus med uisolert lager/garasjelep og verksted uten port, opplyst isolert verksted. Fundamenterert på betong. Gulv med betong. Yttervegger i bindingsverk utvendig kledd med metallplater. Lager/garasjelep med skyveporter, verksted uten port. 3 vinduer med isolerglass. Stående behandlet kledning ved gavlspiss mot nord, ubehandlet mot sør. Saltak teknet med bølgeblikksplater, uten renner/nedløp. Bygning med normalt vedlikehold. På befaringsdagen var det snøtildekket tak og uteområder som begrenset den utvendige befaringen.
