Tilstandsrapport

Enebolig

Roøyveien 92, 7200 KYRKSÆTERØRA

Befaringsdato: 05.07.2024

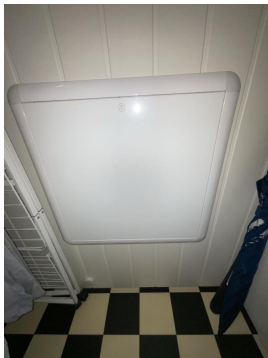
Oversikt vannfordelingskap. Det kan med fordel merkes på utside av dør at hovedstoppekrane er plassert i skap.

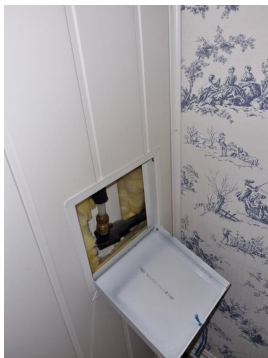
Mangler vannføler i inspeksjonsluke ved utekrane på soverom 1

- Vannføler må monteres for å lukke avviket

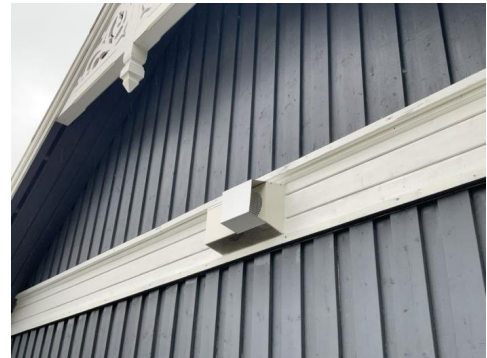
Kombinert avkast og tilluftshette på gavelvegg ved utenfor teknisk rom

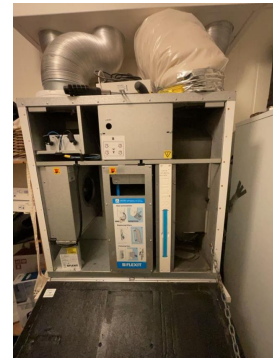
Kontrollert filter ved befaringen
