# Tilstandsrapport

Enebolig

Roøyveien 90, 7200 KYRKSÆTERØRA

Befaringsdato: 07.08.2024

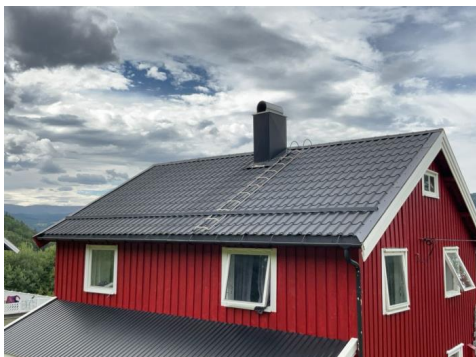
- Det er ingen eller liten lufting i nedre kant av kledning mot grunnmur.
- Det er påvist betydelige råteskader i bordkledningen.
- Det er ingen musesperre i nedre kant av konstruksjon.

- Gavelvegg mot sør/vest har råteskader i kledning

- Råteskadet trekledning må skiftes ut.
- Andre tiltak:

- I tiltakskostand er det hensyntatt skifte av kledning på gavelvegg med råteskadet kledning. Valg av løsning og omfang vil påvirke total kostnad.  
- Ikke behov for umiddelbare tiltak vedrørende lufting på kledning, det må gjøres om det skal byttes kledning eller om bruk av bolig endres, så må dette holdes under oppsikt.

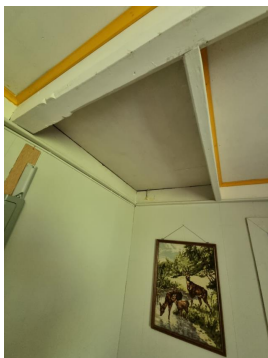
- Loftsluke er ikke isolert og har ingen lås, det kan føre til at varm fuktig luft fra boligen stiger opp på loftet og forårsaker fuktskader.

Luke er tilgjengelig på gang til kryploft.

- Ikke behov for umiddelbare tiltak vedrørende loftsluke, men en oppgradering vil kunne sikre mot varmetap og mulig støv ned i boligen. I tillegg reduseres faren for fuktskader på loftet.

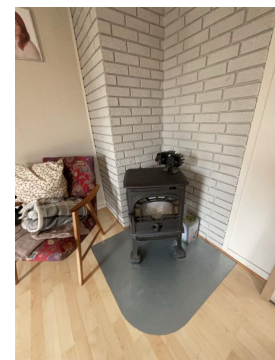
Vedovn på stue

- Det er avvik:
- Mer enn halvparten av forventet brukstid er passert på pipe.

- På generelt grunnlag anbefales det at piper og ildsteder kontrolleres av brann- og feiervesen for å vurdere tilstand og eventuelle behov for tiltak. Ved renovering av pipe må det påregnes remontering av ovn.

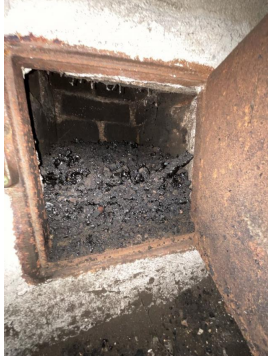
Mye sot i sotluke

- Sotluke bør tømmes for sot

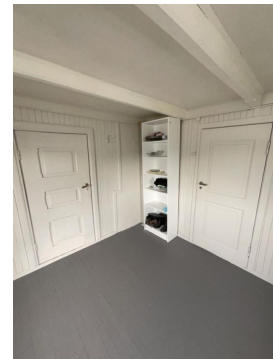
2. etasje

Dører til soverom 3 og til gang sett fra soverom 2

- Det bør foretas tiltak på enkelte dører.

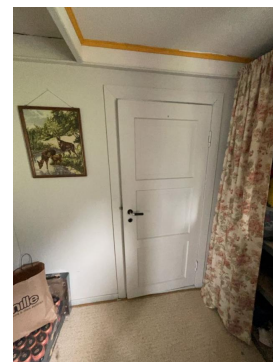
2. etasje

Dør til soverom 1 sett fra gang

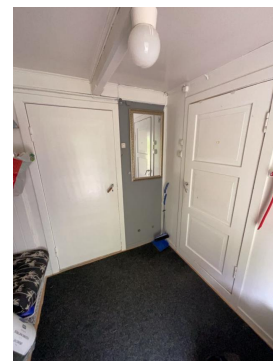
1. etasje

Dører til kjøkken og bad sett fra gang

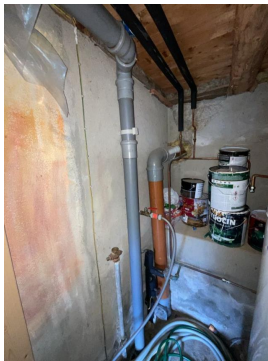
Avløpsrør og stakeluke er tilgjengelig i teknisk rom kjeller.

- Det er ikke behov for utbedringstiltak siden anlegget fungerer i dag, men ut ifra alder kan skader plutselig oppstå på eldre anlegg.
- I forbindelse med oppgradering av våtrom vil det være naturlig med utskiftning av rør.

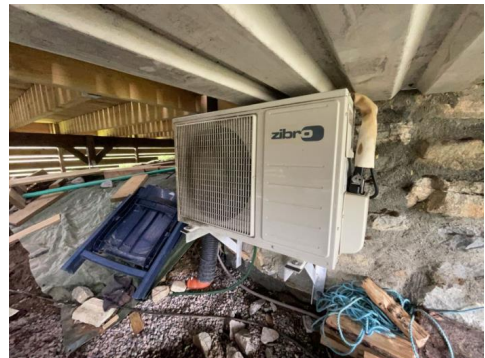
Ytterdel er plassert under veranda med avrenningsplater

- Tilkobling av varmepumpe bør kontrolleres av fagkyndig personell  
- For at varmepumpen skal fungere optimalt, anbefaler leverandører at det utføres service hvert 2. eller hvert 3. år. I tillegg anbefales det at utføres vedlikehold jevnlig.

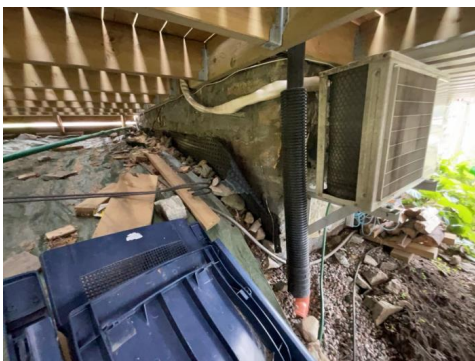
- Grunnmursplast mangler klemlist på deler av vegg med fare for fukt bak grunnmursplast.

Synlig grunnmursplast under veranda

- Tiltak:
- Overvåk tilstanden jevnlig. For å få tilstandsgrad 0 eller 1 må dreneringen skiftes ut, men tidspunktet for når dette er nødvendig er vanskelig å si noe om. Bruken av underetg/kjeller vil og være avgjørende.
- Klemplast bør monteres hvor det mangler for å sikre veggen best mulig mot fukt slik at fukten ikke har mulighet å komme bak grunnmursplaten.
- Det er foreslått alternativt tiltak til drenering i pkt. rom under terreng som tiltak ut fra dagens bruk av kjeller.

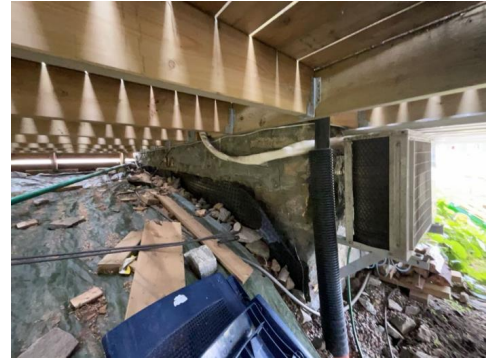
- Grunnmuren har sprekkdannelser.
- Flere løse steiner i mur på gavelvegg og i særlig grad der det kun er krypkjeller på boligen

Mur sett under veranda

- Andre tiltak:
- Sprekker bør utbedres, overvåkes over tid og evt. videre tiltak må vurderes ut fra hvordan dette utvikler seg.
