# Tilstandsrapport

📍 Ilflatvegen 2 , 7303 ORKANGER

# gnr. 282, bnr. 11

Befaringsdato: 12.11.2025

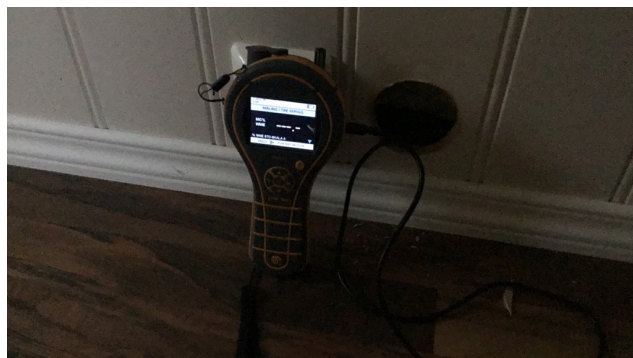
### ! TG 1 Tilliggende konstruksjoner våtrom

Hulltaking er foretatt uten å påvise unormale forhold. Hulltaking er foretatt ved/i På soverom 1 Bak baderomsinnredning. Måles det høyere vektprosent enn 20% vil det kunne være tegn på fuktproblematikk i konstruksjonen men her måles vektprosent mindre enn 8 %.
