Tilstandsrapport

Enebolig

Myraveien 36 , 1738 BORGENHAUGEN

Befaringsdato: 30.03.2026

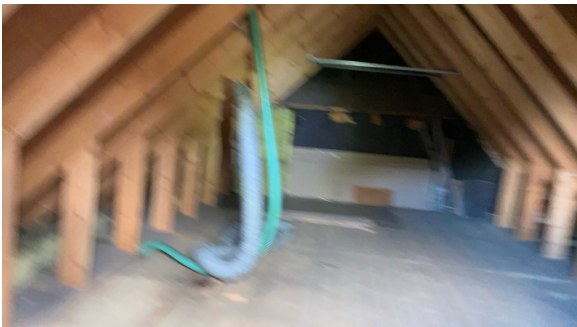
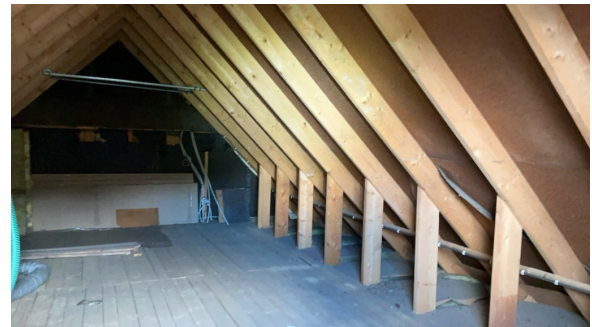
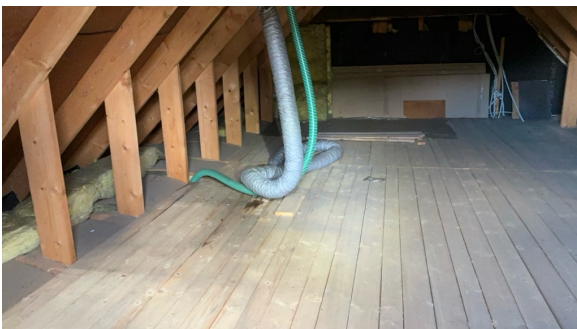
TG IU Takkonstruksjon opprinnelig del

Pappskott er klemt tett opp mot undertaket, noe som hindrer fri luftstrøm fra raft til møne. Dette reduserer evnen til å transportere ut fukt, og øker risikoen for kondens, fuktskader og redusert levetid på takkonstruksjonen.

Punktet må sees i sammenheng med Taktekking

- Lufting/ventilering bør forbedres.

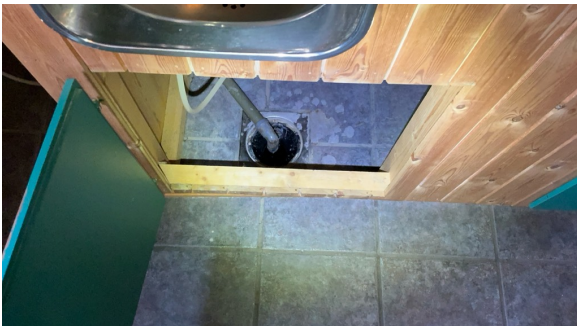
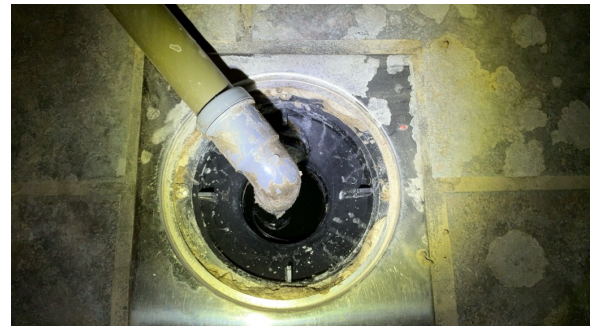
- Det må gjøres nærmere undersøkelser. Manglende membran/tettesjikt medfører risiko for lekkasjer og fukt i konstruksjonen.

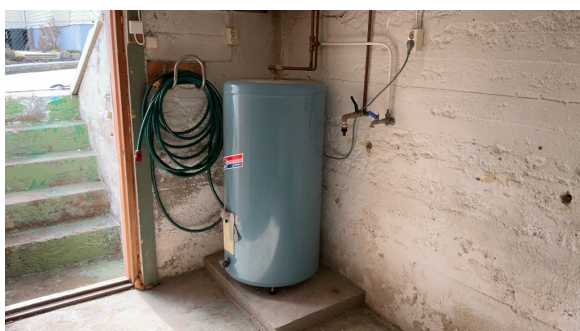
Etter ca. 20 år i tro tjeneste er de fleste varmtvannstanker klare for å pensjoneres, og du bør se deg om etter en ny. Selv om den gamle berederen fortsatt fungerer, er det greit å være klar over at nye beredere både varmer opp vannet langt mer energieffektivt, og er mye bedre isolert, slik at de også holder bedre på varmen. Du vil altså bruke mindre strøm med ny bereder. Gamle beredere står også for en god del vannskader rundt omkring, og det kan være lurt å ligge litt i forkant, og ikke vente med å skifte til vannskadene er et faktum.

- Det bør etableres tilfredsstillende el-tilkobling etter gjeldende forskrift.
