# Tilstandsrapport

Boligbygg med flere boenheter

Elvevegen 20H , 4480 KVINESDAL

Befaringsdato: 04.02.2026

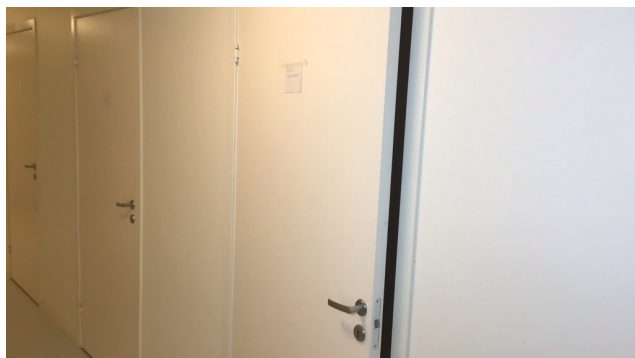
## ! TG 1 Andre utvendige forhold

Bod i felles kjellerrom med tilgang fra utv kjellerdør  
Boden er innredet med betonggulv og plater på vegger med tilgang gjennom malt slett/tett dør

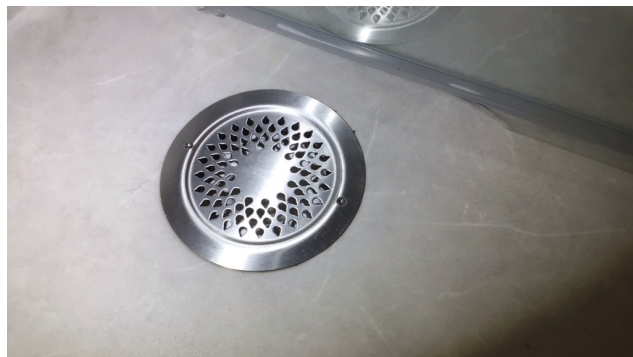
#### TG 1 Sluk, membran og tettesjikt

Badet har plastsluk og synlig vinylbelegg under klemring som tettesjikt.

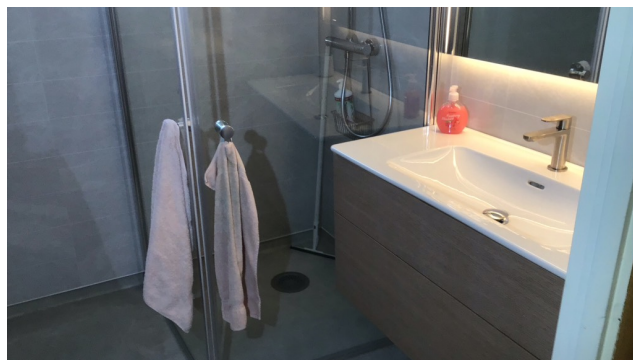
#### TG 1 Sanitærutstyr og innredning

Det er montert baderomsinnredning med nedfelt vask, toalett, dusjvegger og opplegg for vaskemaskin.

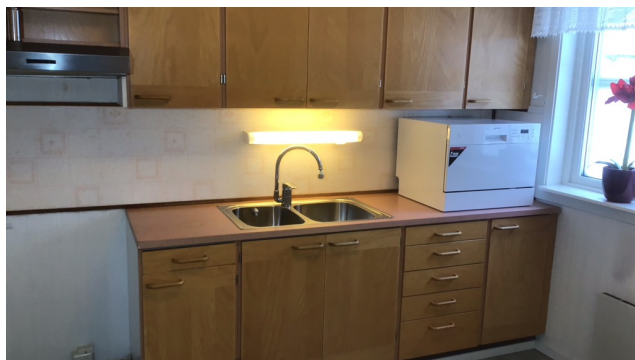
#### TG 1 Overflater og innredning

Innredning med slette fronter og laminerte benkeplater.  
Laminat på gulv og malte vegger.  
Det ble registrert lekkasjevarsler under vask men mangler komfyrvakt på kjøkkenet.  
Dette var ikke et krav på oppføringstidspunktet, men anbefales montert.  
Kjøkkenet har normal slitasje alder tatt i betrakt
