Østre Rødenesveien 113, 1870 ØRJE

**Ørje - Bolig med stor tomt, flere  
garasjer og anneks.**

# Tilstandsrapport

Befaringsdato: 10.11.2025

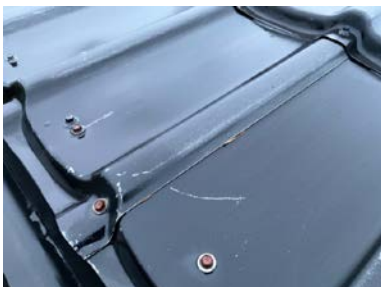
Avvik: • Mer enn halvparten av forventet brukstid er passert på taktekkingen.

- Andre tiltak:
- Det anbefales å overvåke takets tilstand jevnlig og vurdere nærmere inspeksjon av taket utført av fagperson under sikre forhold.
- Konsekvensen av at mer enn halvparten av forventet brukstid er passert, er økt risiko for skjulte skader og redusert funksjon, noe som kan føre til lekkasjer og følgeskader på bygningen.
- Undertaket har passert over halvparten av forventet brukstid og ble ikke byttet ved siste tekking. Funksjonen vil være avhengig av at ytre takteking holder tett. Tilstanden bør følges opp jevnlig.

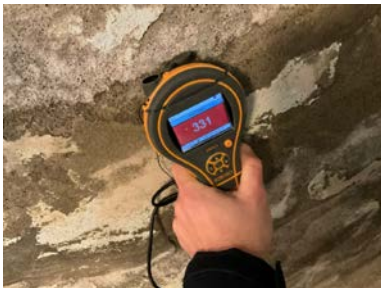
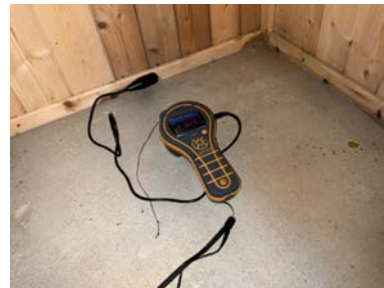
## TG 1U Kryp kjeller

Det er ingen kjennskap til krypkjeller under boligen. Det er påvist en ventil i ringmur, men opplyst at denne går videre inn til tidligere kjølerom. Ved inspeksjon så ble det påvist kanal innover i bygget, og ikke tegn til tomrom på siden av kanal.

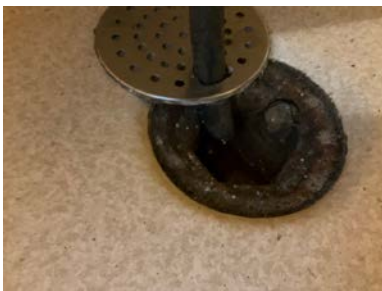
## 1. ETASJE > BAD

- Våtrommet må oppgraderes for å tåle normal bruk etter dagens krav.
- Eldre bad med eldre støpejernssluk fra byggeåret.
- Belegget ligger ikke synlig klemt utenfor klemring i dusjonen.
- Det må påregnes generell oppgradering av våtrommets tettesjikt/membran for at våtrommet skal tåle normal bruk etter dagens krav (tett våtsone).
- Samlet TG 3 er satt på bakgrunn av alder og manglende tetthet i våtsonen.
- Sprekk i servanten.
- Ulyd fra elektrisk vifte.

- Andre tiltak:
  - Badet bør totalrenoveres, inkludert utskifting av sluk, etablering av nytt tettesjikt/membran og utbedring av våtsone, for å sikre at våtrommet tåler normal bruk etter dagens krav.
  - Manglende klemming av belegg utenfor klemring i dusjonen og eldre sluk medfører økt risiko for vannlekkasjer og fuktskader i omkringliggende konstruksjoner.
  - Sprekk i servanten bør utbedres eller servanten bør byttes for å unngå lekkasje og videre skader.
  - Dersom badet skal benyttes i dagens tilstand, anbefales det å sette inn tett dusjkabinett med avløp direkte i sluk for å forhindre fuktbelastning på gulv og vegg.

**Kostnadsestimat: 200 000 - 500 000**

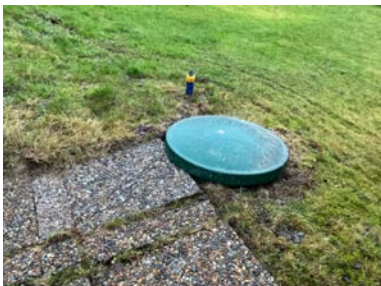
## TG 3 Septiktank

Septiktank av betong.

- Det må påregnes etablering av annen avløpsløsning.
- Septiktanken bør saneres i henhold til pålegg fra myndighetene.
- Dersom tiltak ikke gjennomføres, er det økt risiko for lekkasjer, forurensning av grunn og miljø, samt mulige pålegg om tvangstiltak fra kommunen.
