Tilstandsrapport

Enebolig

Hersvikvegen 93, 6929 HERSVIKBYGDA

Befaringsdato: 14.04.2026

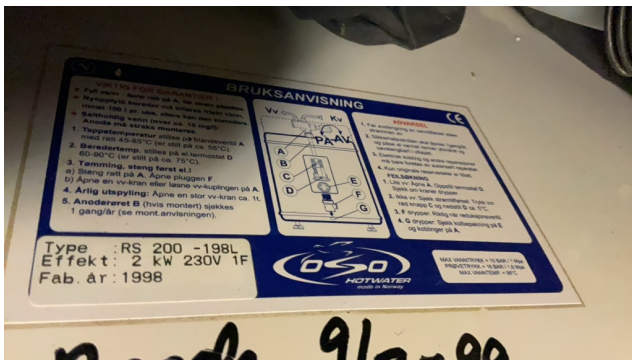
- Det er ikke behov for utbedringstiltak siden tanken fungerer i dag, men ut ifra alder kan skader plutselig oppstå på eldre tanker.
- Andre tiltak:

Det er ikke behov for utbedringstiltak siden tanken fungerer i dag, men ut ifra alder kan skader plutselig oppstå på eldre tanker.
