# Tilstandsrapport

Leilighet - seksjon 4

Eikeskartunet 52, 3684 NOTODDEN

Befaringsdato: 01.04.2025

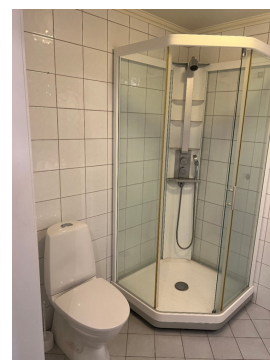
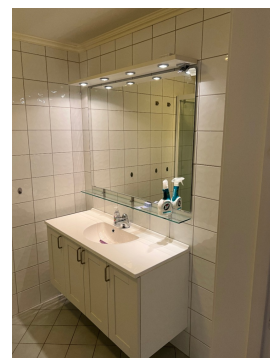
UNDERETASJE > VASKEROM /TEKNISK ROM.

## ! TG 1 Sanitærutstyr og innredning

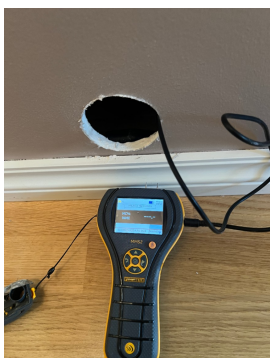
### ! TG 0 Tilliggende konstruksjoner våtrom

Hulltaking er foretatt uten å påvise unormale forhold. Hulltaking er foretatt i delevegg mellom gang og vaskerom/tekniskrom. Fuktkvotemåling (vekt%) i konstruksjonen ble målt til under 7.

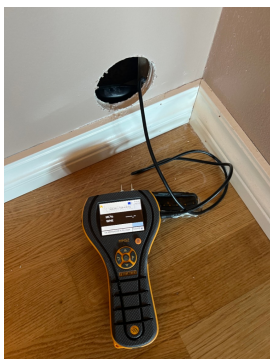
### ! TG 0 Tilliggende konstruksjoner våtrom

Hulltaking er foretatt uten å påvise unormale forhold. Hulltaking er foretatt i delevegg mellom gang og bad. Fuktkvotemåling (vekt%) i konstruksjonen ble målt til under 7.

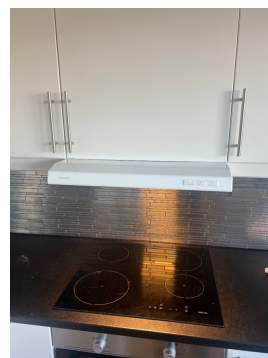
### ! TG 1 Avtrekk

Det er avtrekk via mekanisk avtrekksanlegg i boenheten.

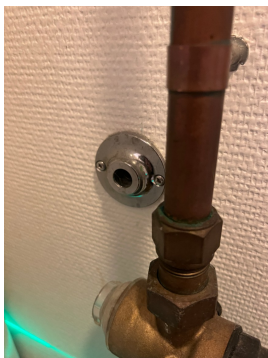
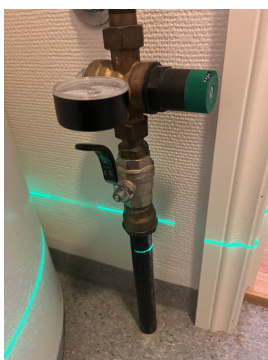
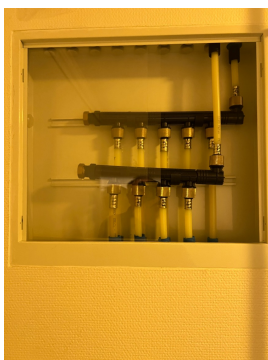
### ! TG 1 Vannledninger

Stoppekran på vaskerom/tekniskrom.

Montert utekran.

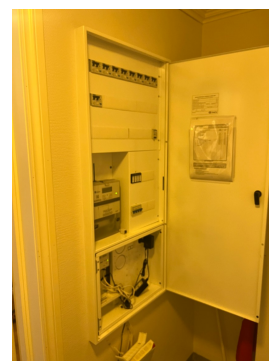
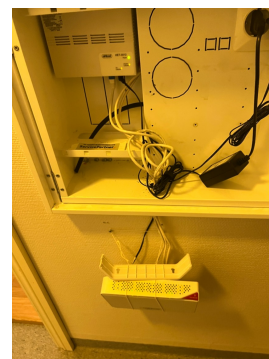
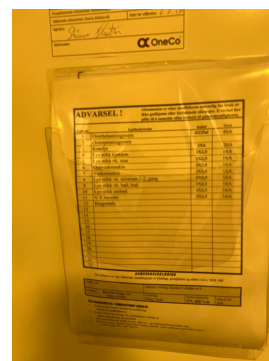
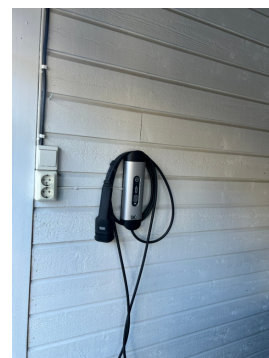
Det anbefales på generelt grunnlag alltid å ta en el-vurdering av el-fagmann på alle boliger som omsettes. Dette for å avdekke ev. jordingsfeil, ulovligheter og ev. andre feil iht. til NEK 400. Estimert for utbedring er satt for utvidet el-kontroll, så vil kostnader stipuleres av fagmann på evt. avvik som avdekkes.

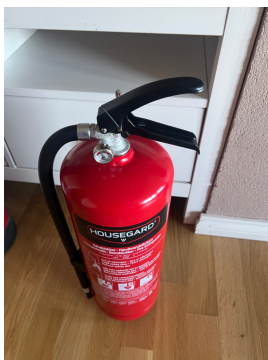
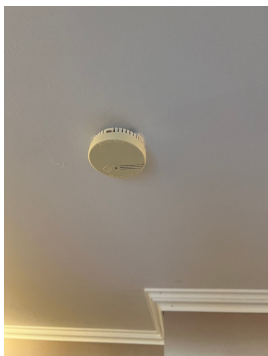
Røykvarsler i gang.

1. Er det mangler for brannslukningsutstyr i boligen iht. forskriftskrav på søknadstidspunktet, men minst Byggeforskrift 1985?  
**Nei**
2. Er det skader på brannslukkingsutstyr eller er apparatet eldre enn 10 år?  
**Nei**
3. Er det mangler på røykvarsler i boligen iht. forskriftskrav på søknadstidspunktet, men minst Byggeforskrift 1985?  
**Nei**
4. Er det skader på røykvarslere?  
**Ukjent Ikke funksjonstestet**
