# Hans Øvergaards veg 6 2413 ELVERUM

## Tilstandsrapport Eierskifte

Boligtype: Enebolig

Byggeår: 1970

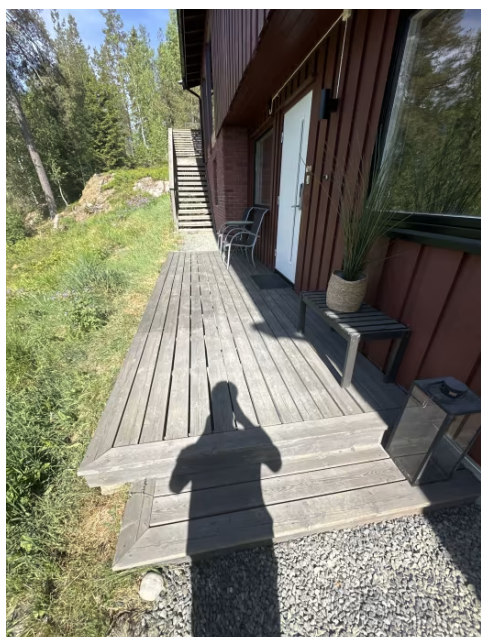
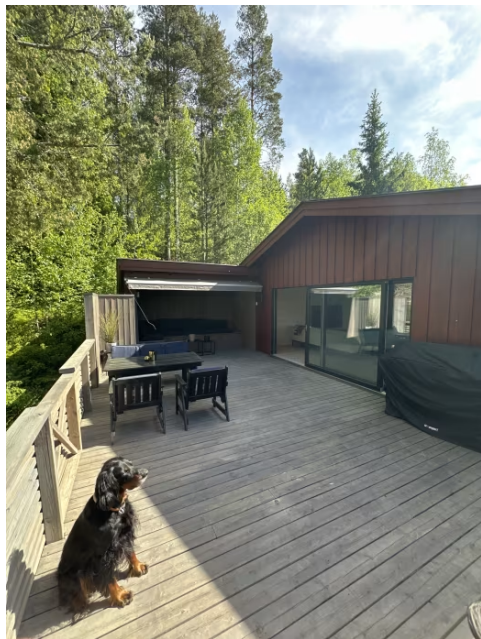
## 6.4 Balkong, terrasse, platting

| Gulv bestående av terrassebord. Rekkverk med liggende spiler og toppbord. Fundamentert på søylefundament og blokker. | |
| Er det tegn på sopp/råteskader i treverk eller skader i betong? | Nei |

Normalt periodisk vedlikehold må påregnes.

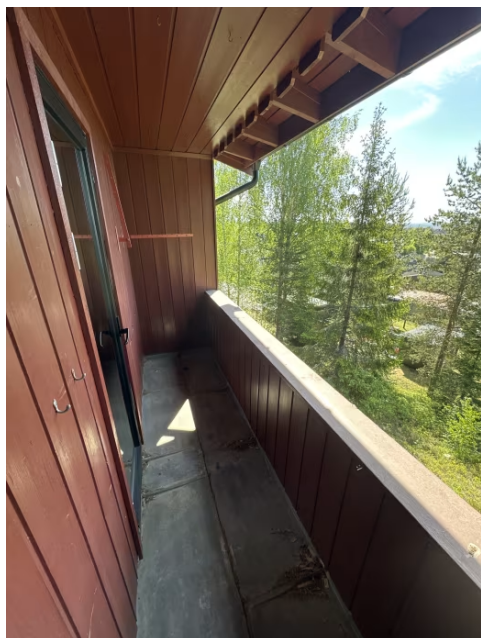
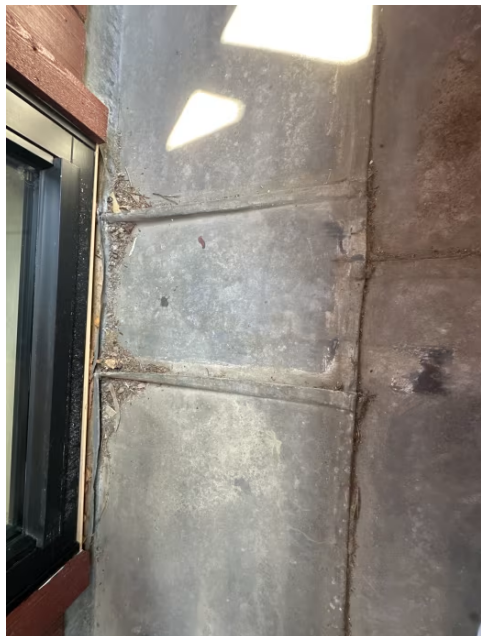
## 6.5 Balkong, terrasse, platting

Balkong

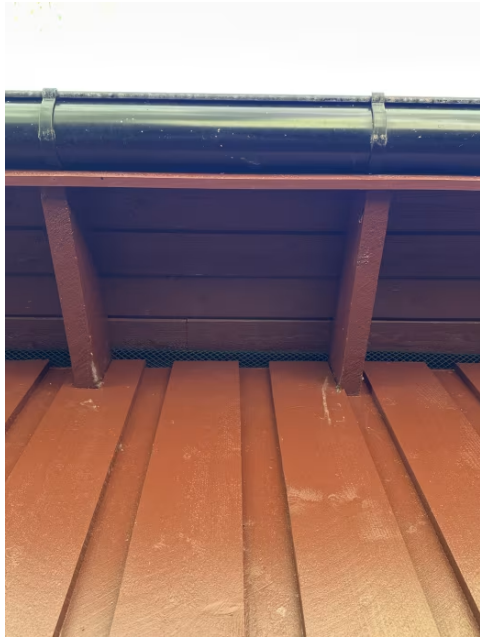
## 6.11 Takkonstruksjon

| Takkonstruksjon | Saltak |

| Overvåk tilstanden jevnlig. For å få tilstandsgrad 0 eller 1 må tekkingen skiftes ut, men tidspunktet for når dette er nødvendig er vanskelig å si noe om. Ingen påviste forhold med behov for utbedringer. Jevnlig kontroll av tekkingen anbefales. Kostnader for ny tekking er ikke medtatt. | |
| Lokale tiltak på beslag eventuell utskiftning før skader kan oppstå anbefales. | |

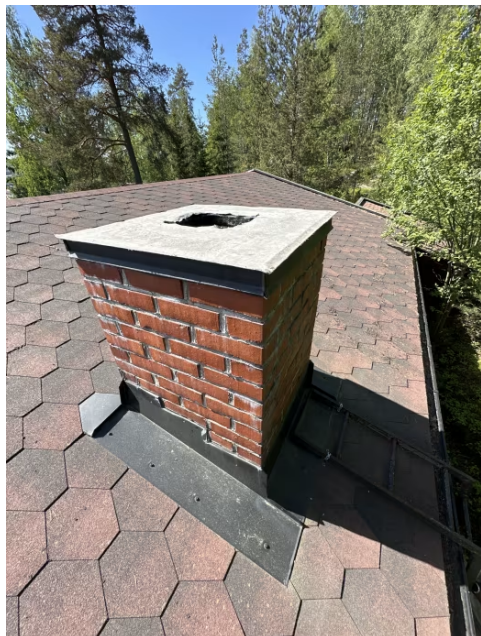
Det er montert fotbeslag og topplate på pipen. Teglsteinen over tak viser tegn til slitasje og værpåvirkning, med forvitring i fuger og teglstein. Det anbefales å montere heldekkende beslag over hele pipeløpet over tak for å hindre videre forringelse og sikre tilstrekkelig værbeskyttelse.

På grunn alder og slitasje må rehabilitering av pipa vurderes.

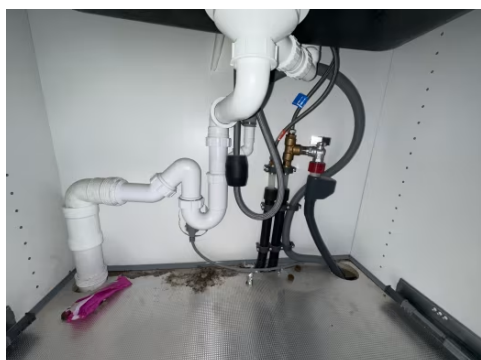
Viser vann og avløpsinnstallasjoner under kum.

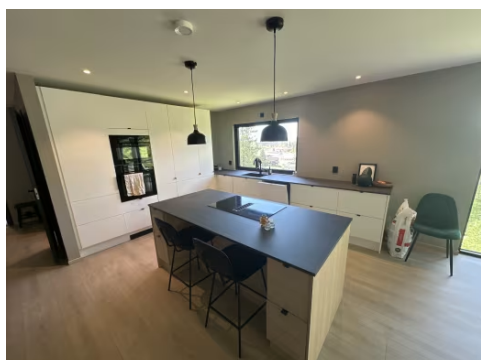
Viser kjøkkeninnredning og hvitevarer.

I tillegg til omluftsvifte anbefales det etablere et forsert (mekanisk) avtrekk på kjøkkenet.

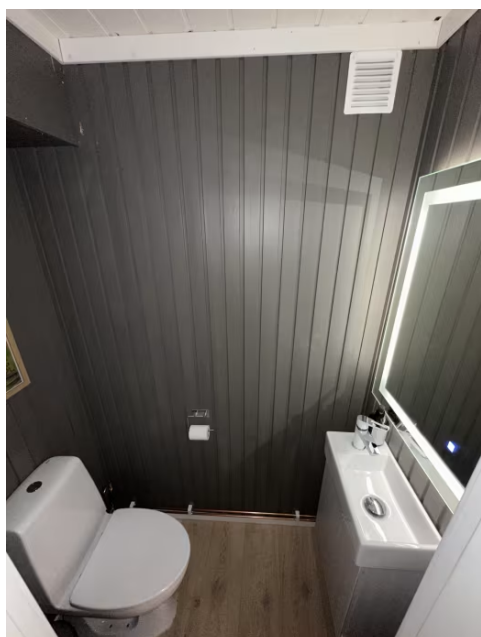
## 6.18 Toalettrom

Er det påvist fukt/skader på toalettet? Nei

Type ventilasjon Naturlig avtrekk

Mekanisk avtrekk med tilluft via spalte under dørblad anbefales etabler.

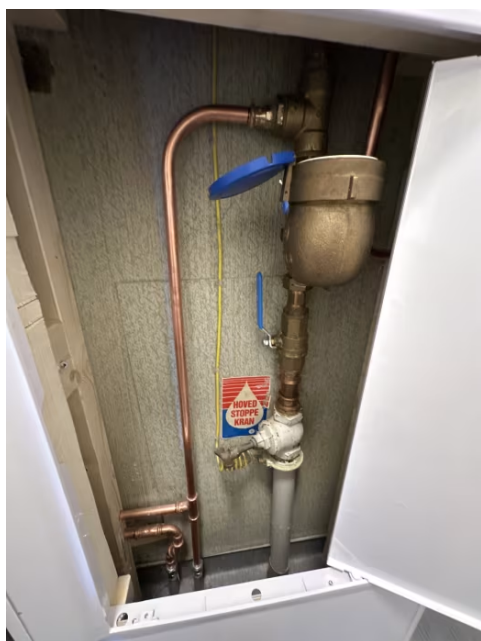
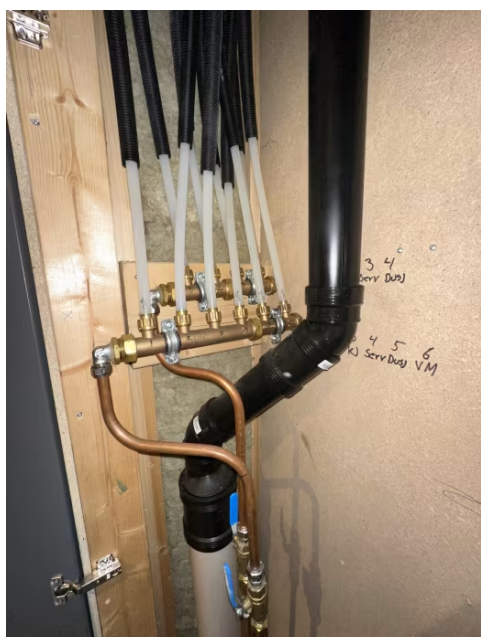
## 6.22 Vannledninger: Innvendige

Rør i rør system, Kobber

Ingen lekkasjer eller skader ble registrert. Funksjon og tilstand må vurderes av fagmann.

Det bør foretas tiltak på anlegget som sikrer bedre løsning på eventuelt lekkasjevann fra rør i rør system.

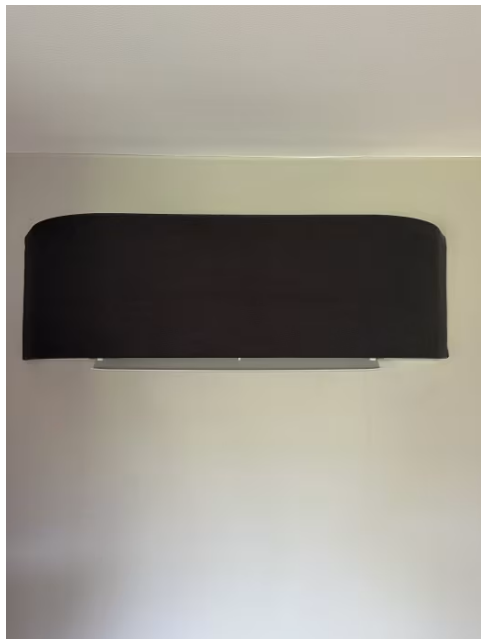
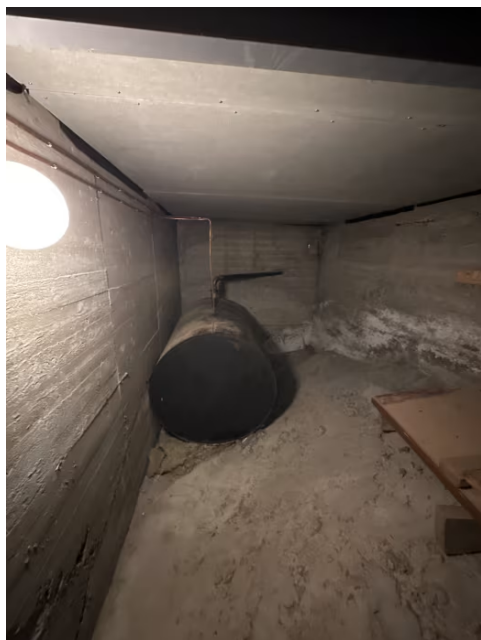
## 6.24 Varmesentral

Varmepumpe

Ingen vesentlige avvik eller skader ble registrert.

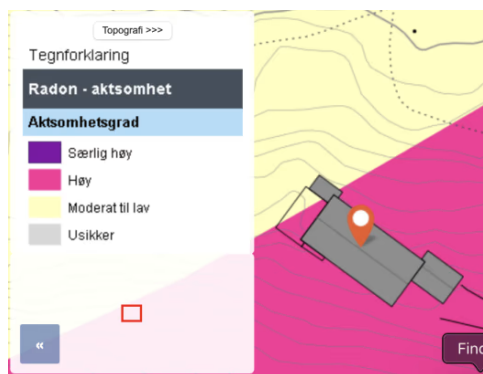
## 6.31 Øvrig: Radon

Ved kartsider fra NGU er det angitt at eiendommen ligger i område med høy radonaktivitet.
