# Tilstandsrapport

Rekkehus

Frognerhagan 144 , 2322 RIDABU

Befaringsdato: 12.02.2026

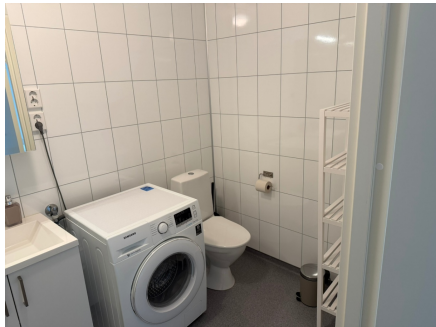
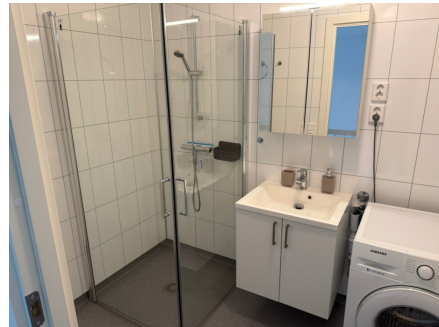
## 2. ETASJE > BAD

Det er foretatt hulltaking med 73 mm hullbor i nedre del av vegg fra tilstøtende soverom. Det er gjennomført fuktmåling i konstruksjonen. Undersøkelsen viser ingen tegn til skader eller fukt i konstruksjonen. Piggmåling: under 6 vektprosent.
