Trøaveien 3

Hel tomannsbolig/familiebolig med garasje, stor tomt og flott utsikt!

Befaringsdato: 26.05.2023 Rapportdato: 31.08.2023 Oppdragsnr.: 12626-1149 Referansenummer: LI1266

Tilstandsrapport

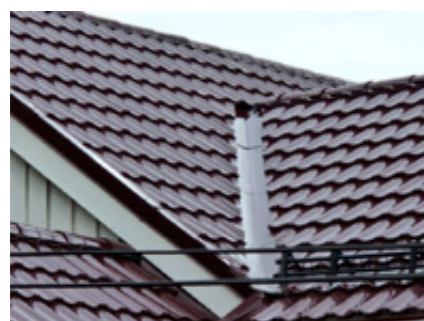
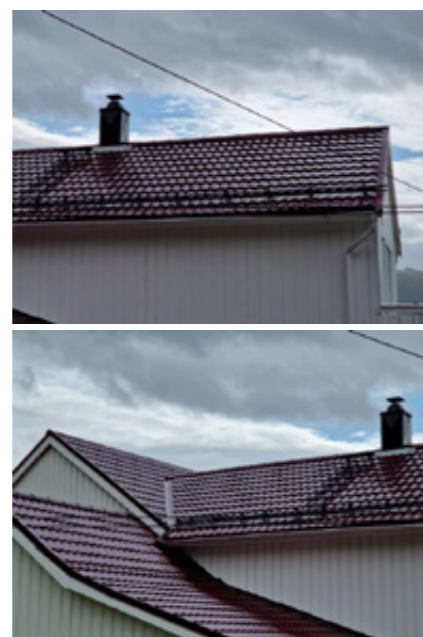
TG 1

Taket er tekket med blanke stålplater med enkelt vindskibord. Antatt montert i 2015.

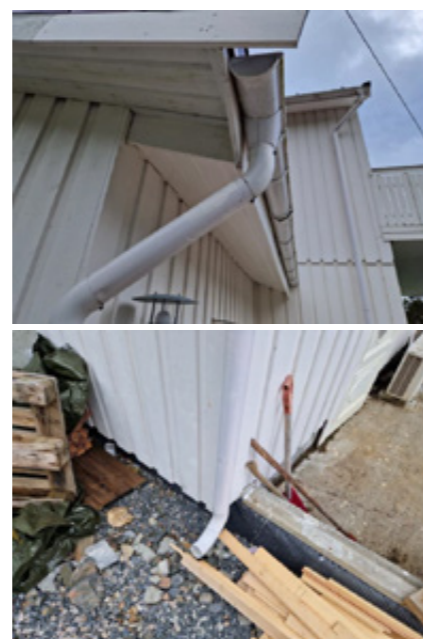
Nedløp og beslag

TG 2

Boligen er utført i røde og hvite beslag, renner og nedløp.

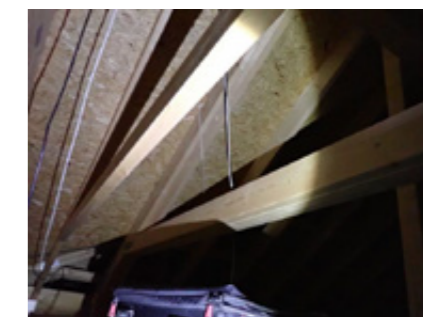
TG 1

Taket er av saltak form, oppbygd med A-stoler. Undertaket er av OSB plater.

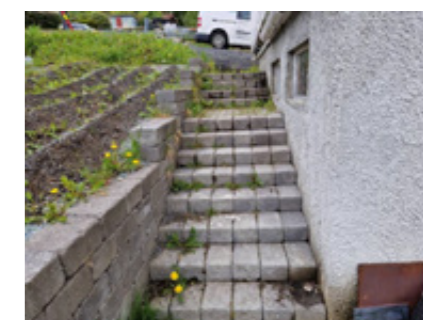
Bygget har etablert en utvendig trapp av belegningsstein.

- Rekkverk må monteres for å lukke avviket.

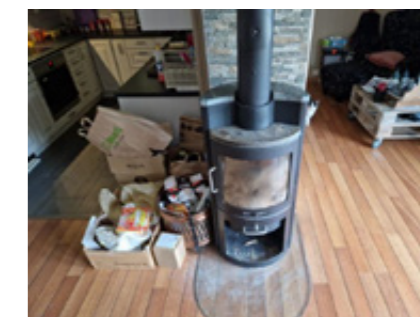
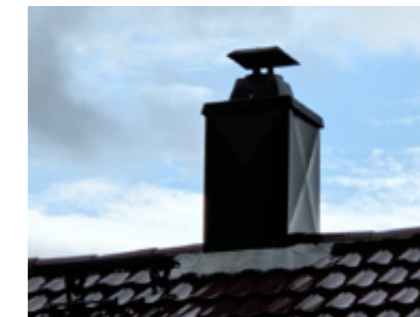
Bygget er utstyrt med en element (leca) pipe som går gjennom 3 leiligheter, som har vedovner på stuene.

- Det er avvik:
- Ildfast plate mangler på gulvet under sotluke/feieluke på pipe.
- Det er påvist at 3 boenheter har felles pipeløp. Leiligheter med felles pipeløp vil ikke tilfredsstille lydkravet mellom forskjellige boenheter.

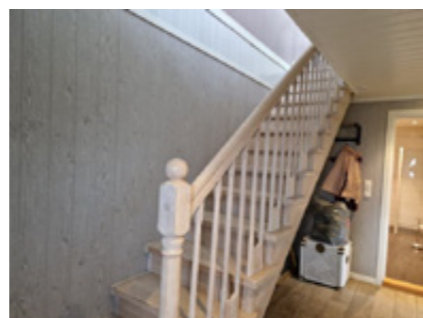
Leilighet 1 er utstyrt med en tett lakkert tretrapp, med eiketrinn og med rekkverk av stående spiler og toppbord i eik.

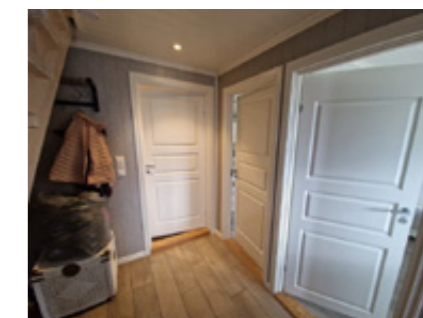
Boligen er hovedsaklig utstyrt med malte fyllingsdører i profilert utseende

- Det er avvik:
- Det er på stikk prøver påvist at noen dører tar i karm og gulv. En dør i leilighet 2, tar oppi lysarmatur.
- Det er noe slitasje på karmen og terskler.

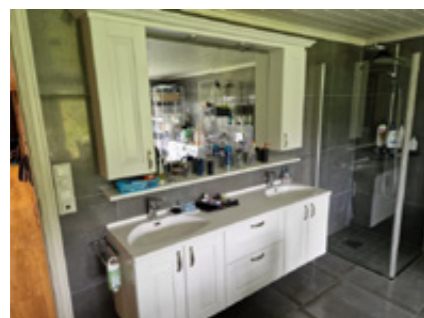
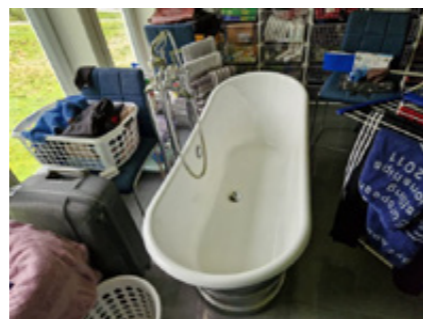
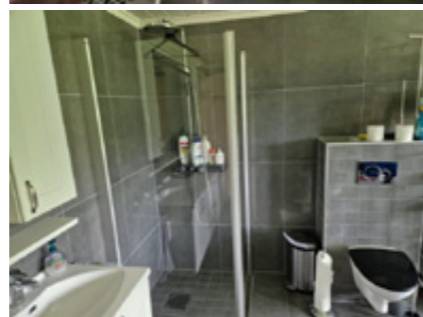
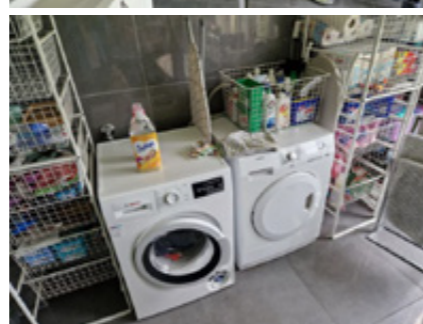
Badet er trolig bygd etter TEK 10.
Det er belagt flis på gulvet med underliggende elektrisk varmekabel.
Veggene er kledd med flis. Himlingen (innvendig tak) er lagt med panel (MDF) med spotter.
Baderomsinnredning av underskap, skuffer og overskap med hvite, profilerte fronter. Heldekkende servantplate med 2 kulper, speil med lys over.
-Dusjhjørne med veggmontert dusj
-Veggmontert toalett
-Opplegg for vaskemaskin
-Badekar
-Barberstol

- Det er ikke behov for utbedringstiltak.
- Våtrommet fungerer med dette avviket.

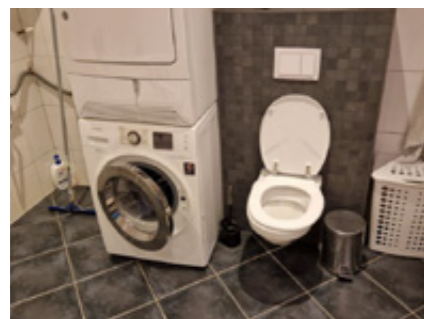
Det er huller i flisene etter dusjhjørne som er demontert.

- Det må gjøres tiltak for å utbedre avviket.

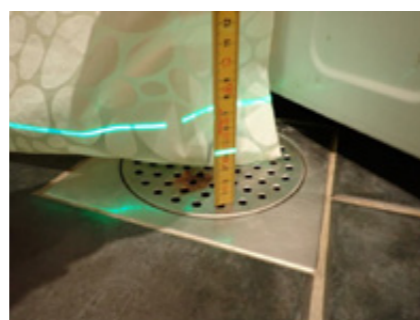
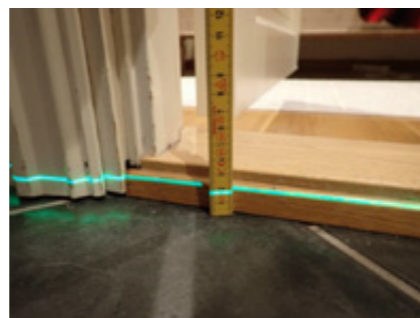
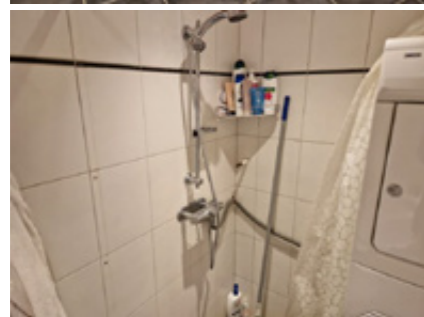
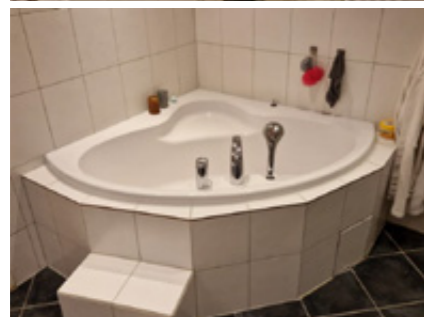
Det er belagt flis på gulvet med underliggende elektrisk varmekabel.

- Det er påvist sprekker i fliser.

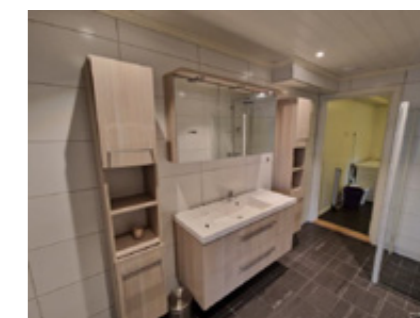
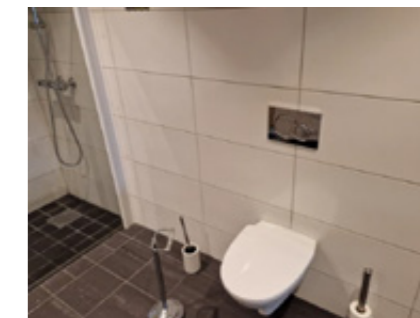
Baderomsinnredning med skuffer, og overskap med lyse, glatte fronter. Heldekkende servantplate med speilskap med lys over. Høyskap på siden.

- Dusjhjørne med veggmontert dusj
- Veggmontert toalett

- Det er påvist at noen fliser har bom (hulrom under).
- Det er påvist avvik i fuger.

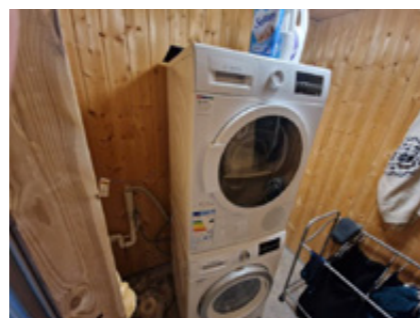
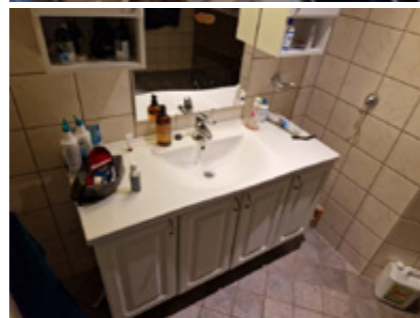
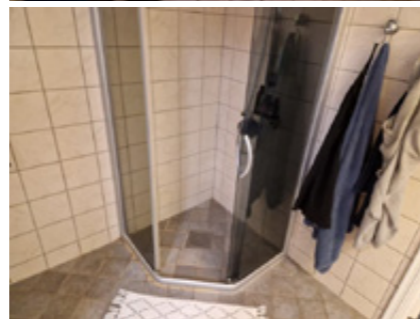
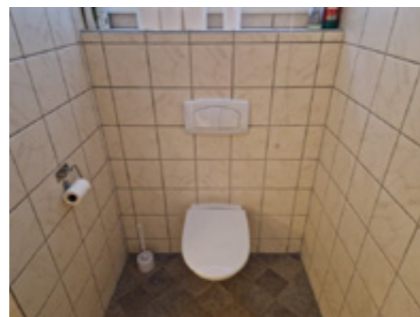
LEILIGHET 2 - KJELLER > BAD/VASKEROM

- Det er påvist avvik i fallforhold til sluk i forhold til krav i forskrift på byggetidspunktet.
- Det er mulighet for at det kan forekomme vannlekkasje på våtrommet hvor vann ikke vil gå til sluk.

- Våtrommet fungerer med dette avviket.
- Det bør etableres avrenning inn til sluk for hele våtrommet.
- Installering av tett dusjkabinett anbefales.

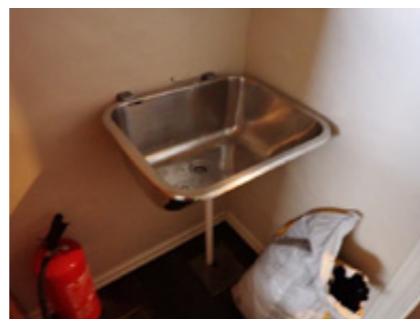
LEILIGHET 2 - KJELLER > BOD MED SLUK

Rommet er trolig fra perioden før 1997.
Det er belagt flis på gulvet med underliggende elektrisk varmekabel.
Veggene er kledd med malt strie. Himlingen er lagt med panel.
- Veggmontert vaskekar i stål

- Det er påvist avvik i fallforhold til sluk i forhold til krav i forskrift på byggetidspunktet.

- Våtrommet fungerer med dette avviket.

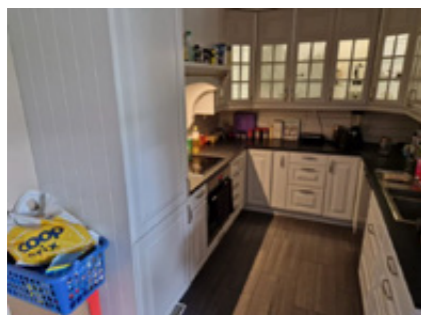
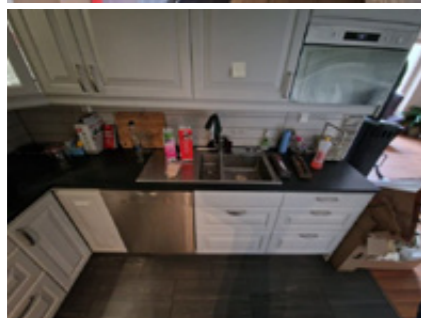
TG 1

Det er belagt laminat på gulvet. Veggene er kledd med malte plater (MDF). Himlingen er lagt med malte plater (gips) med spotter. Hvit kjøkkeninnredning med overskap og underskap med profilerte fronter. Mørk benkeplate av laminat med nedfelt stålvaske med to kummer og avrenningsplate. Det er utstyrt med nedfelt platetopp over integrert stekeovn. Kjøkkenet er utstyrt med integrert kjøle/fryseskap og mikrobølgeovn. Frittstående oppvaskmaskin.
-Vedovn

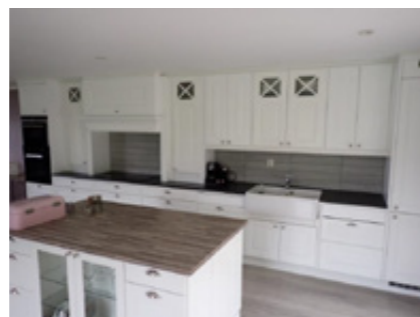
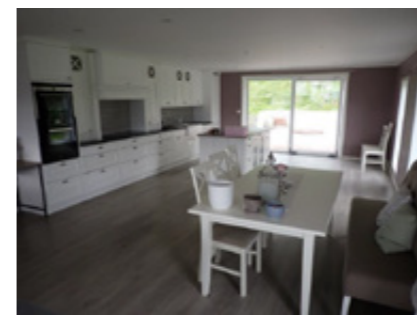
TG 1

Det er belagt laminat på gulvet. Veggene er kledd med malte plater (MDF). Himlingen er lagt med malte plater (gips) med spotter. Hvit kjøkkeninnredning med overskap og underskap med profilerte fronter. Mørk benkeplate av laminat med vask med to kummer av porselen. Kjøkkenet er utstyrt med nedfelt induksjonstopp under avtrekksvifte vedsiden av integrert stekeovn og mikro. Kjøkkenet er utstyrt med integrert oppvaskmaskin og kjøle/fryseskap. Kjøkkenøy i lik utførelse som resten av kjøkkenet.
-Varmepumpe
-Skyvedør til balkong og terrasse

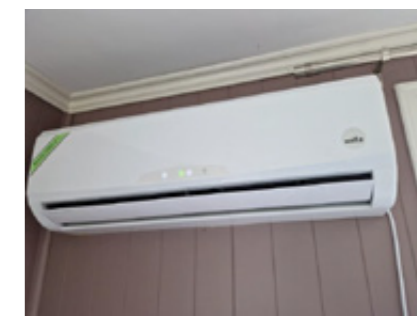
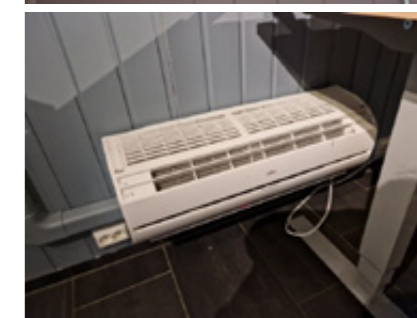
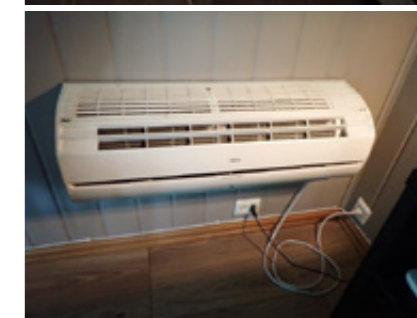
TG 1

Boligen er utstyrt med 3 varmepumper. Den ene er fra 2017, mens de to andre har ukjent alder

Årstall: 2017

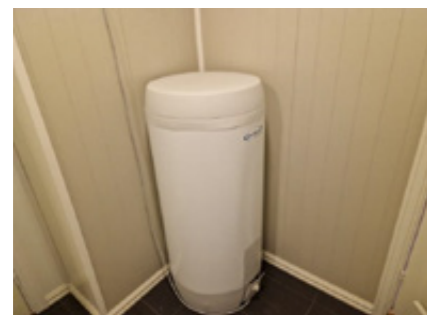
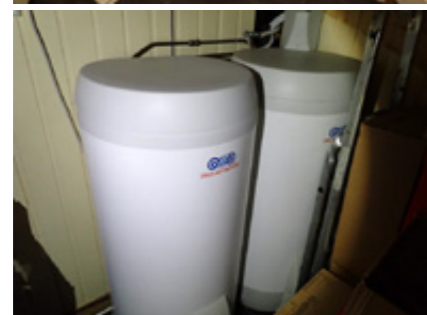
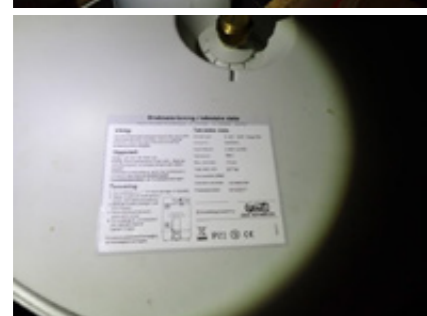
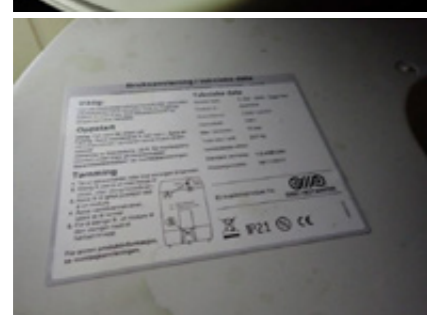
Boligen er utstyrt med 3 OSO varmtvannsberedere på ca 200 liter.

Årstall: 2017 Kilde: Produksjonsår på produkt

- Det bør etableres tilfredsstillende avrenning eller lekkasjesikring ved varmtvannstank.

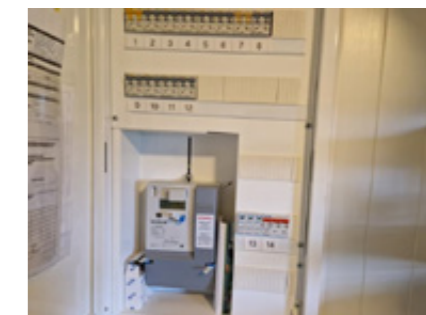
12. Foreta en helhetsvurdering av det elektriske anlegget, dets alder, allmenne tilstand og fare for liv og helse. Bør det elektriske anlegget ha en utvidet el-kontroll?
Ja

Takstmann er ikke EL fagmann. På generelt grunnlag anbefaler DSB (Direktoratet for Sikkerhet- og Beredskap) kontroll av EL anlegg hvert 5. år. Egen kontroll av el.takstmann anbefales. Undertegnede takstmann er ikke el.fagmann. Det er kun foretatt en enkel visuell kontroll av de enkelt tilgjengelige deler av det elektriske anlegget. Det foreligger ikke samsvarserklæring for hele anlegget.
Merk: Det er eiers plikt å sørge for at det elektriske anlegget til enhver tid er godkjent. Det er ikke opplyst om pålegg, funksjonsfeil eller mangler ved anlegget.

Kostnadsestimat: Under 10 000

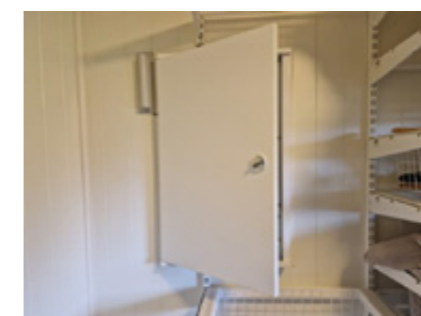
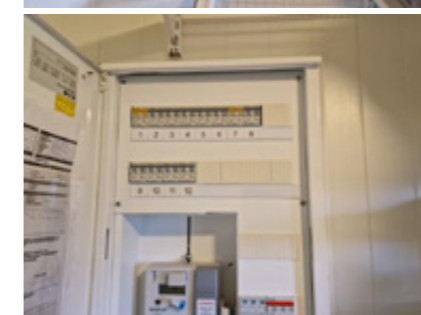
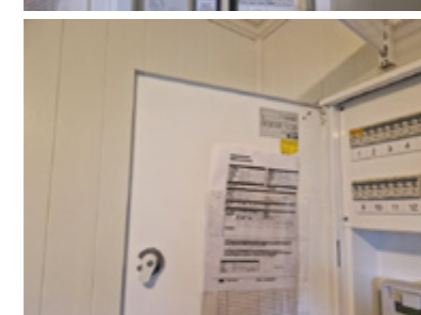
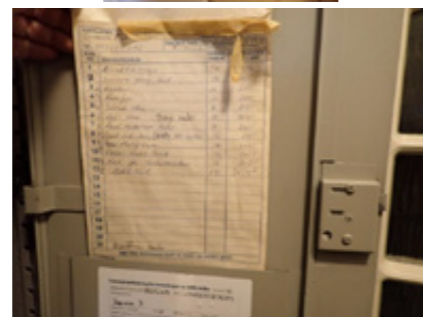
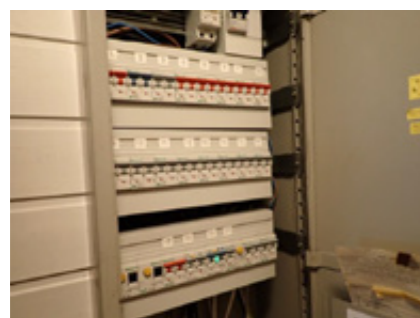
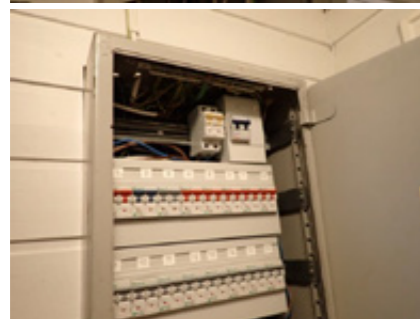
Elektrisk anlegg - 2 TG 3

- varmtvannsbereider, jamfør eget punkt under varmtvannstank
Nei
9. Er der synlig defekter på kabler eller er disse ikke tilstrekkelig festet?
Nei
10. Er det tegn på at kabelinnføringer og hull i inntak og sikringsskap ikke er tette, så langt dette er mulig å sjekke uten å fjerne kapslinger?
Ja
11. Finnes det kursfortegnelse, og er den i samsvar med antall sikringer?
Ja
12. Foreta en helhetsvurdering av det elektriske anlegget, dets alder, allmenne tilstand og fare for liv og helse. Bør det elektriske anlegget ha en utvidet el-kontroll?
Ja

Takstmann er ikke EL fagmann. På generelt grunnlag anbefaler DSB (Direktoratet for Sikkerhet- og Beredskap) kontroll av EL anlegg hvert 5. år. Egen kontroll av el.takstmann anbefales. Undertegnede takstmann er ikke el.fagmann. Det er kun foretatt en enkel visuell kontroll av de enkelt tilgjengelige deler av det elektriske anlegget. Det foreligger ikke samsvarserklæring for hele anlegget.
Merk: Det er eiers plikt å sørge for at det elektriske anlegget til enhver tid er godkjent. Det er ikke opplyst om pålegg, funksjonsfeil eller mangler ved anlegget.

Kostnadsestimat: Under 10 000

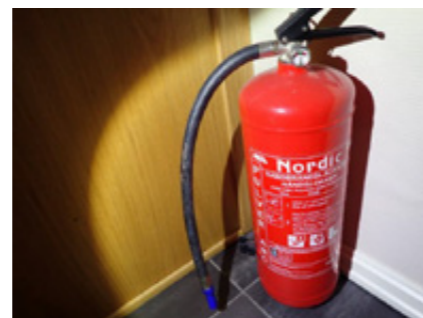
Branntekniske forhold

Boligen har røykvarslere og slokkeutstyr

- Er det mangler for brannslukningsutstyr i boligen iht. forskriftskrav på søknadstidspunktet, men minst Byggeforskrift 1985?
Ja Det mangler slokkeutstyr i noen av leilighetene
- Er det skader på brannslukningsutstyr eller er apparatet eldre enn 10 år?
Nei Det er ikke påvist skader og mangler på brannslukningsutstyret. Det er ikke observert dato stempeling på brannslukningsutstyret, men de er trolig eldre en 10 år. De er ikke funksjonstestet
- Er det mangler på røykvarslere i boligen iht. forskriftskrav på søknadstidspunktet, men minst Byggeforskrift 1985?
Ja
- Er det skader på røykvarslere?
Nei Det er ikke skader eller mangler på varslere. De er ikke funksjonstestet.

Kostnadsestimat: Under 10 000
