Tilstandsrapport

Enebolig i rekke

Kremlevegen 12, 7340 OPPDAL

Befaringsdato: 29.04.2024

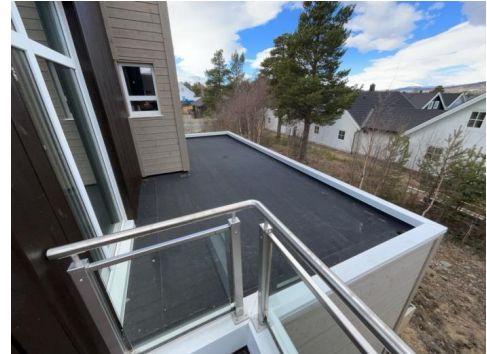
Yttertaket er tekket med to-lags sveiset asfalt papp. Taket er besiktiget fra bakkenivå og konstruksjonen er kun vurdert iht kjent alder og materiale som er opplyst. Tak over terrasse på baksida av bygget er oppført i ettertid i 2022. Det er gitt opplysning om tegn til lekkasje under snøsmelting på denne takdelen. Selger vil utføre en utbedring på dette. Ref egenerklæring.

- Mer enn halvparten av forventet brukstid er passert på taktekingen.
- Taktekkingen er vurdert ut ifra alder, mer enn halvparten av forventet brukstid er nådd på selve taktekingen fra byggeår.
- Opplyst om lekkasje ved snøsmelting på tak over terrasse.

Synlig del av takkonstruksjonen.

- Ref. opplysning fra selger i egenerklæring vil lekkasje bli forsøkt utbedret.

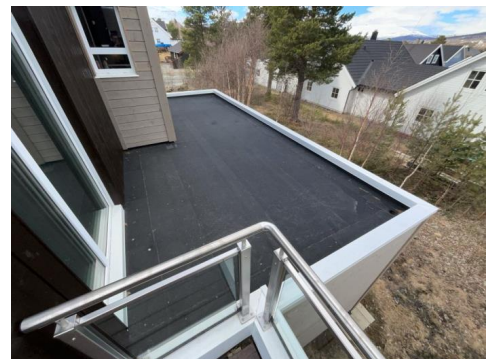
TG 1 Nedløp og beslag

Bygget har hvite beslag under vinduer og parapet beslag.

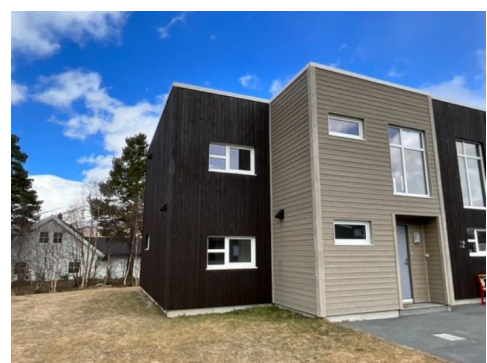
TG 1 Veggkonstruksjon

Veggene har bindingsverkskonstruksjon fra byggeår. Fasade/kledning har stående og liggende bordkledning.

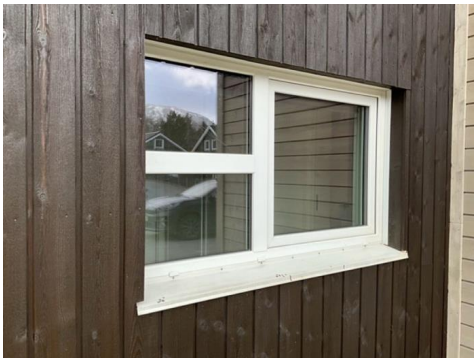
! TG 1 Vinduer

Bygningen har PVC vinduer med 3-lags glass.

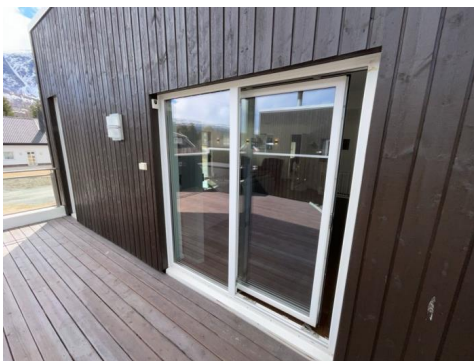
Terrasse over garasje

! TG 1 Dører

Bygningen har malt hovedytterdør, skyvebalkongdør i malt tre i 1etg og skyvebalkongdør i PVC på terrasse over garasje.

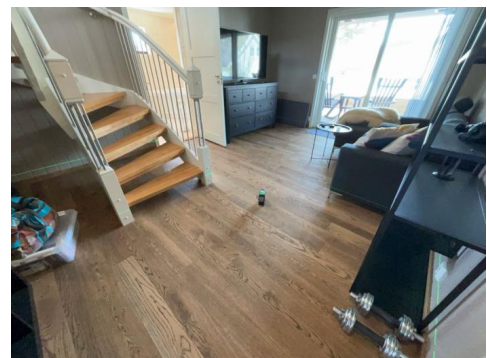
TG 1 Etasjeskille/gulv mot grunn

Etasjeskiller er av trebjelkelag i 2 etg og betong for 1 etg. Helningsavvik er kontrollert med krysslaser på Tv-stue og stue/kjøkken.

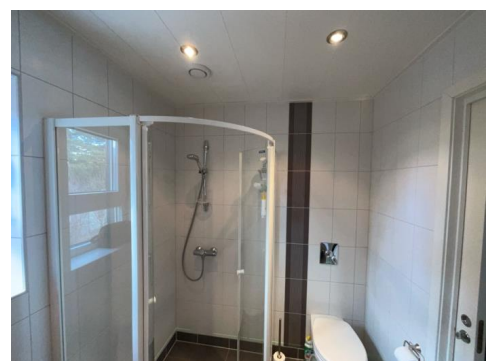
2. ETASJE > BAD

Overflater vegger og himling

Veggene har fliser. Taket har himlingsplater.

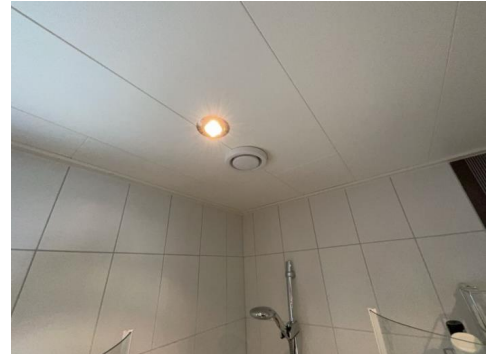
2. ETASJE > BAD

TG 1 Ventilasjon

Det er balansert ventilasjon med avtrekk i himling og tilluft under dør.

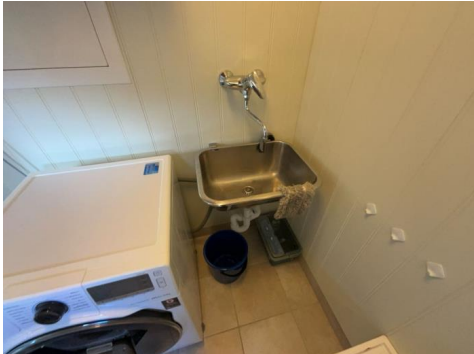
1. ETASJE > VASKEROM

Veggene har malte plater. Taket har himlingsplater. Det anbefales å opprette fuktbestandig materiale bak servant.

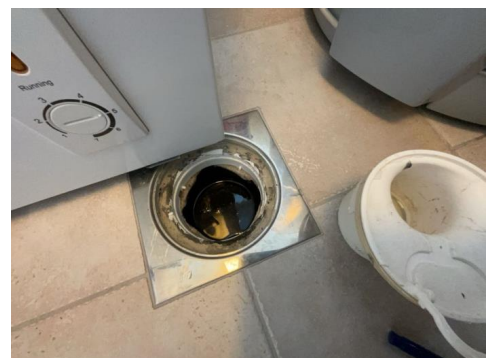
1. ETASJE > VASKEROM

Vurdering av avvik:

- Overvåk tilstanden jevnlig. For å få tilstandsgrad 0 eller 1 må tettesjiktet skiftes ut, men tidspunktet for når dette er nødvendig er vanskelig å si noe om.

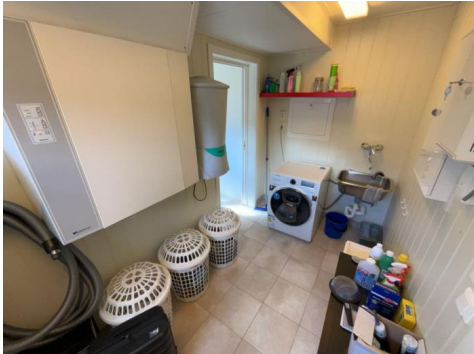
1. ETASJE > VASKEROM

! TG 1 Sanitærutstyr og innredning

Rommet har servant, varmtvannbereder, rørfordelerskap, sikringssskap, ventilasjonsaggregat og opplegg for vaskemaskin.

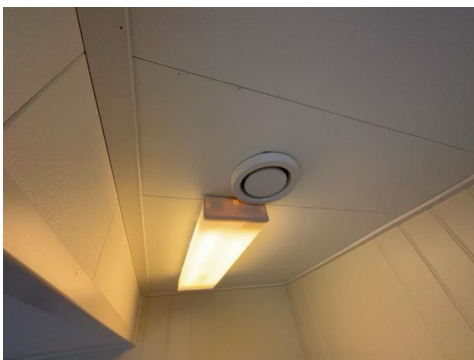
1. ETASJE > VASKEROM

! TG 1 Ventilasjon

Det er balansert ventilasjon med avtrekk i himling og tilluft under dør.

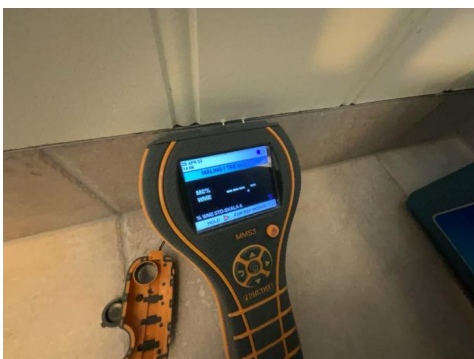
1. ETASJE > BAD

! TG 1 Tilliggende konstruksjoner våtrom

Hulltaking er ikke foretatt da det ikke er fysisk mulig pga tilliggende konstruksjoner. Vegger ved fuktutsatte installasjoner har bemerkete rør og el føringer inne i vegg med søkerinnretning. Rommet benyttes ikke med bruksvann på overflater og det konkluderes med at fuktsøk på utsatte overflater vil være tilstrekkelig.

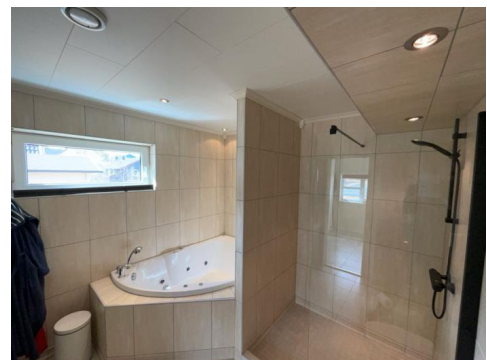
Oversiktsbilde

- Det er avvik:
- Bemerket et sår i veggflis i dusj.

- Tiltak:
- Ikke behov for tiltak, den enkelte må vurdere behovet for utbedring.

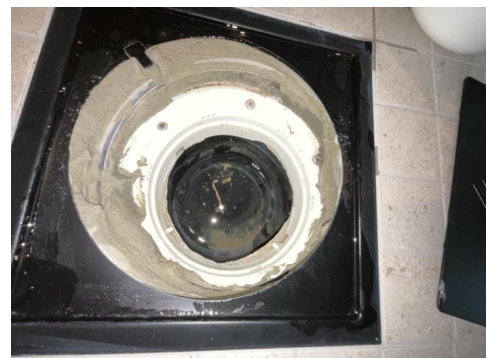
Sluk i dusj

Vurdering av avvik:

- Tilgang til sluk må bedres både for inspeksjon og rengjøring.
- Det bør opprettes tilkomst til sluk under badekar.

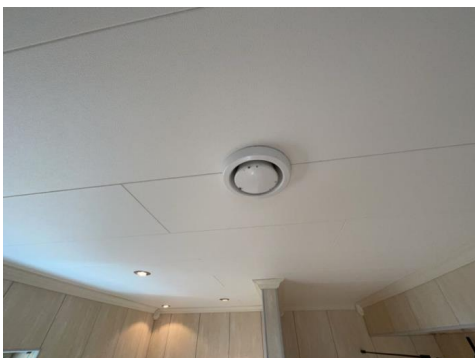
1. ETASJE > BAD

TG 1 Ventilasjon

Det er balansert ventilasjon med avtrekk i himling og tilluft under dør.

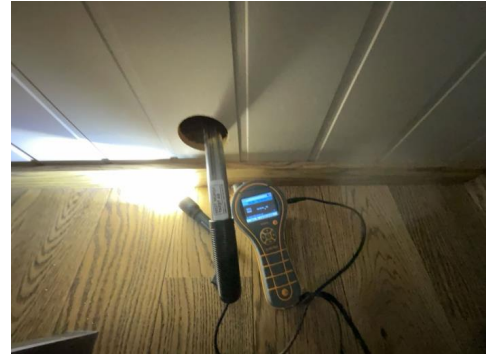
TG 0 Tilliggende konstruksjoner våtrom

Hulltaking er foretatt uten å påvise unormale forhold. Kontroll er i vegg mot bad fra Tv-stue.

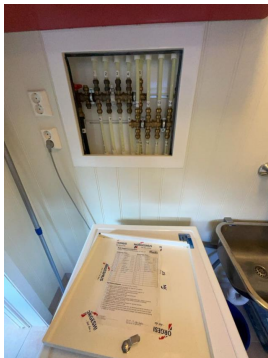
TG 1 Vannledninger

Innvendige vannledninger er av plast (rør i rør). Det er besiktiget i rørskap på vaskerom.

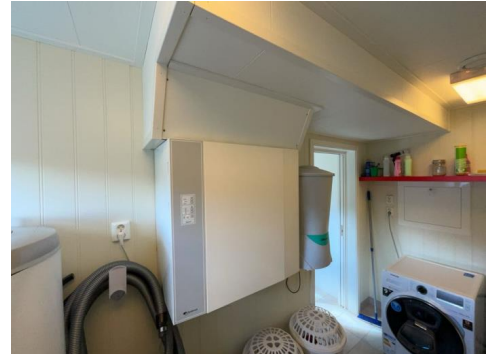
TG 1 Ventilasjon

Boligen har balansert ventilasjon. Aggregatet er plassert på vaskerom.

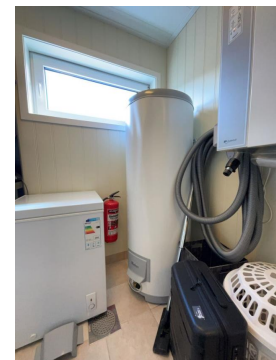
TG 1 Varmtvannstank

Varmtvannstanken er på 300liter. plassert på vaskerom

Årstall: 2007

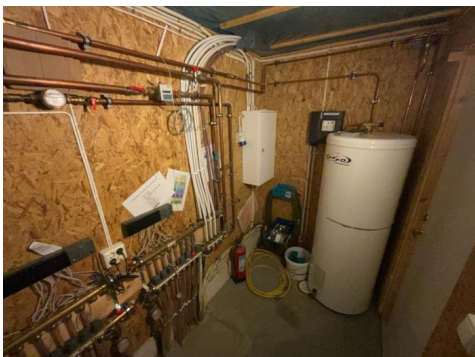
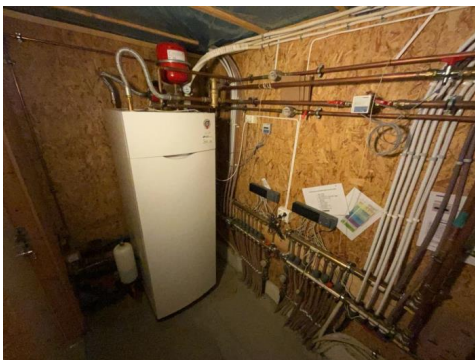
TG 2 Vannbåren varme

Gulvvarme på alle rom. Tilkoblet varmeanlegg i teknisk rom i garasje. Brønnboring, anlegget deles av to boligenheter. Varmelegg med tilhørende teknisk rom deles med nabo. Dette rom med anlegg har egen undermåler koblet til denne enhetens el-anlegg. Det må derfor leses av undermåler hver mnd for deling av strømutfgifter med nabo. Opplysning gitt av selger.

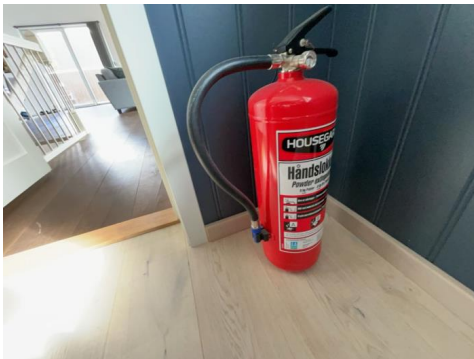
Brannslukker

3. Er det skader på røykvarslere?
Ukjent Brannmeldere ble ikke funksjonstestet på befaringsdagen. Funksjon er derfor ukjent,
4. Er det mangler for brannslukningsutstyr i boligen iht. forskriftskrav på søknadstidspunktet, men minst Byggeforskrift 1985?
Nei

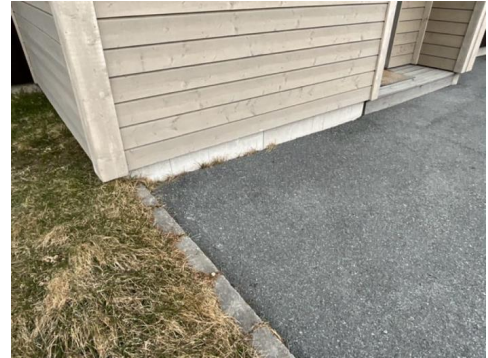
TG 1 Grunnmur og fundamenter

Bygningen har grunnmur i isolerte elementer. Det er synlige grunnmurselementer over terreng. Fremstår som normalt iht materiale og alder.
