# Tilstandsrapport

Kjedehus

Holmsletta 9, 2052 JESSHEIM

Befaringsdato: 13.11.2025

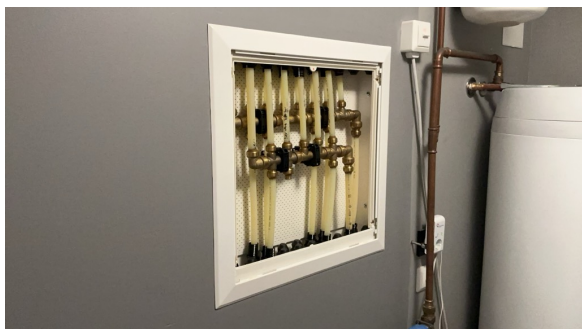
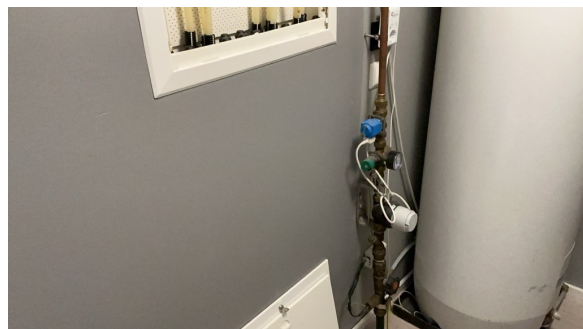
### TG 1 Vannledninger

Synlige vannrør i: Plast, rør-i-rør. Innvendig hovedstoppekran er plassert på teknisk rom. Anlegget er ikke teknisk vurdert. Jeg er ikke VVS fagmann, kontakt rørlegger for evt. nærmere kontroll av anlegget. Bunnledningene og utvendige ledninger er nedgravd og ikke tilgjengelig for inspeksjon.

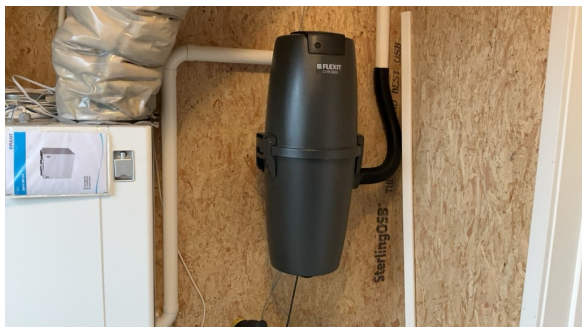
Sentralstøvsuger, montert i bod.

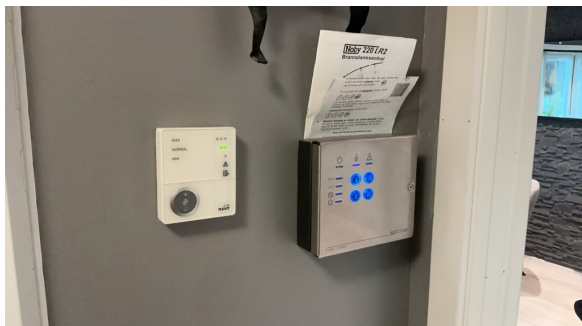
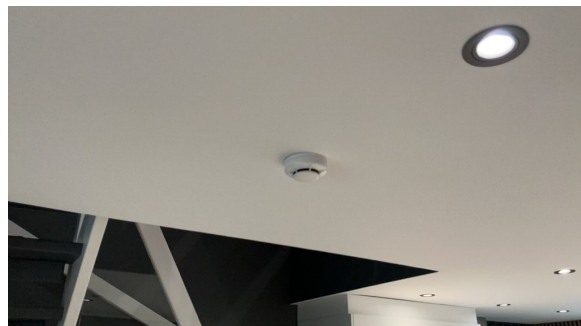
Røykvarslere og brannslukningsapparat krever årlig ettersyn. Eier av ethvert brannobjekt skal sørge for at dette er bygget, utstyrt og vedlikeholdt i samsvar med gjeldende lover og forskrifter om forebygging av brann. Pga. lukket konstruksjon er ikke forhold rundt brann/lyd mot evt. tilstøtende bruksenheter vurdert.

1. Er det mangler for brannslukningsutstyr i boligen iht. forskriftskrav på søknadstidspunktet, men minst Byggeforskrift 1985?  
**Nei**
2. Er det skader på brannslukningsutstyr eller er apparatet eldre enn 10 år?  
**Nei**
3. Er det mangler på røykvarsler i boligen iht. forskriftskrav på søknadstidspunktet, men minst Byggeforskrift 1985?  
**Nei**
4. Er det skader på røykvarslere?  
**Nei**

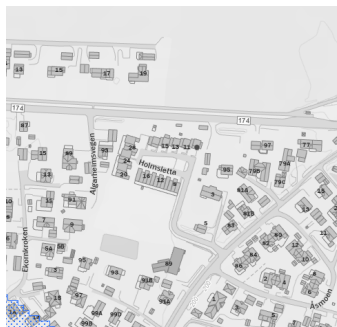
Tomten er flat.

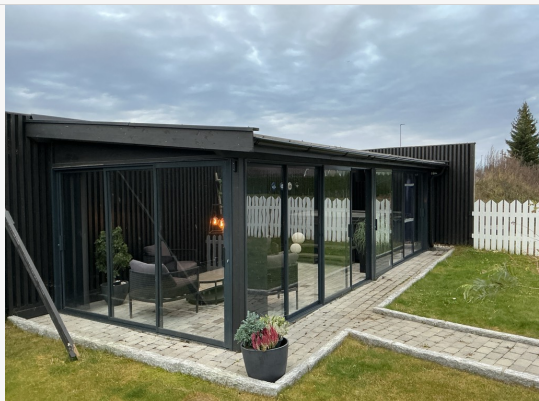
## Innglasset uteplass

Bygning oppsatt på støpte blokker, innglasset med vegger i plast og metall. Enkelt takkonstruksjon, med skråtak tekket med plater i plast. Inn glasset uteplass er ikke teknisk vurdert på linje med bolighuset. Tilstandsgrad er derfor ikke angitt. Det er registrert sprekk i et glas.
