# Tilstandsrapport

Fritidsbolig

Orrehaugen 11, 6888 BORGUND

Befaringsdato: 08.05.2025

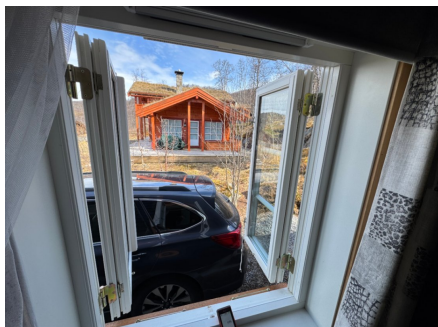
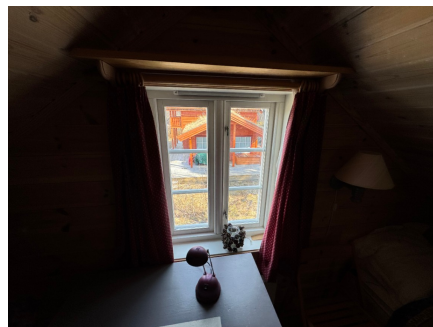
## TG 1 Vinduer

Bygningen har malte trevinduer med 2-lags glass og koblet glass. Vindauger i soverom har åpningsbar midtstolpe.

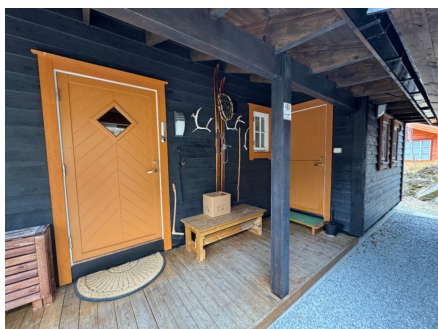
## TG 1 Dører

Bygningen har malt hovedytterdør.

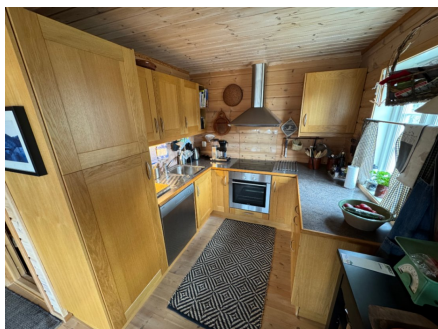
### TG 1 Overflater og innredning

Kjøkkenet har innredning med glatte fronter. Benkeplaten er av laminat. Det er kjøleskap, oppvaskmaskin, induksjonstopp og stekeovn.

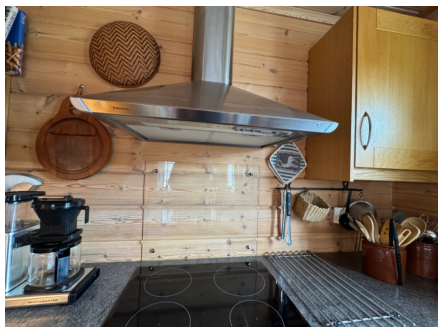
### TG 1 Avtrekk

Det er kjøkkenventilator med avtrekk ut.

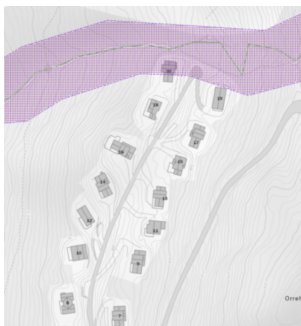
Flom og rassonekart.

Område ligg utanfor aktsomheitsområde i følge NVE aktsomheitskart.
