# Forstmester Barths veg 23 2407 ELVERUM

## Tilstandsrapport Eierskifte

Boligtype: Enebolig

Byggeår: 1977

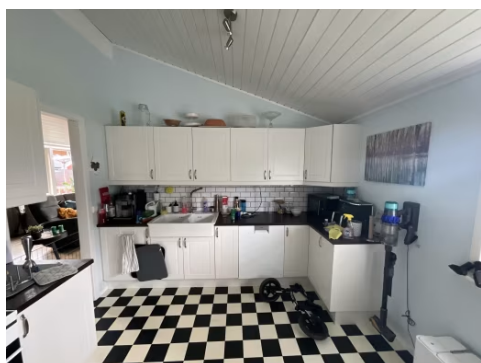
## 6.14 Kjøkken

Innredningen vurderes å være i funksjonell tilfredsstillende stand og ingen symptom på fukt eller skader ble påvist i utsatte soner.

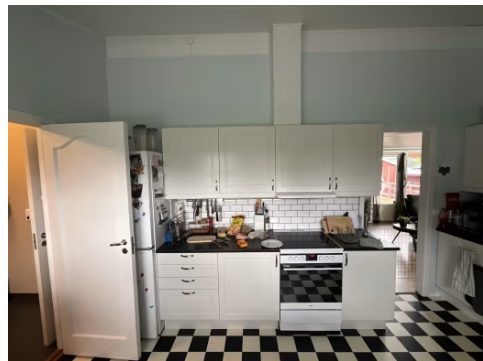
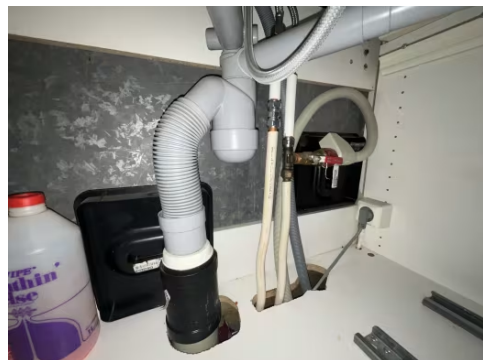
### Avtrekk

Avtrekk funksjonstestet med tilfredsstillende avtrekksfunksjon.

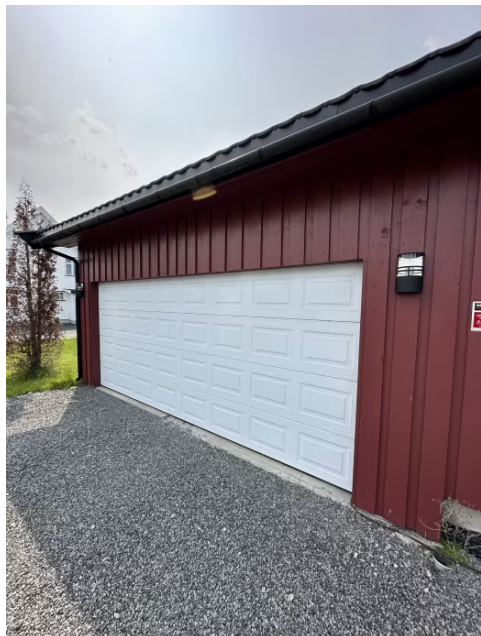
### 6.27 Øvrig: Garasje/ utvendig bod

Opplyst tilbygget garasje i 1987. Garasje med støpte gulv. Støpte sokler. Yttervegger oppført i bindingsverk, utvendig kledd med panel. Innvendige vegger og himling med gips. Gangdør med glassfelt. Leddport i metall med portåpner. Innlagt lys og strøm. Etablert elbillader. Det registreres sprekk i gulv. Sprekk vindu. Slitasje på ytterdør.
