Forstmester Barths veg 23, 2407 ELVERUM

**Velholdt enebolig med  
dobbelgarasje og stor, solrik hage  
- perfekt for barnefamilier!**

| Tilstandsrapport ..... | 43 |

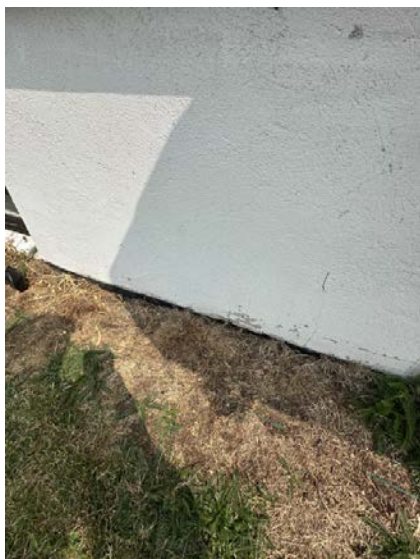
### 6.1 Drenering

Dreneringen/fuktsikring har nådd en alder som gjør tettheten usikker i tiden som kommer. Normal brukstid for en drenering anslås til å være ca 30 år.

Overvåk tilstanden jevnlig. For å få tilstandsgrad 0 eller 1 må dreneringen skiftes ut, men tidspunktet for når dette er nødvendig er vanskelig å si noe om. Bruken av rom under terreng vil og være avgjørende.

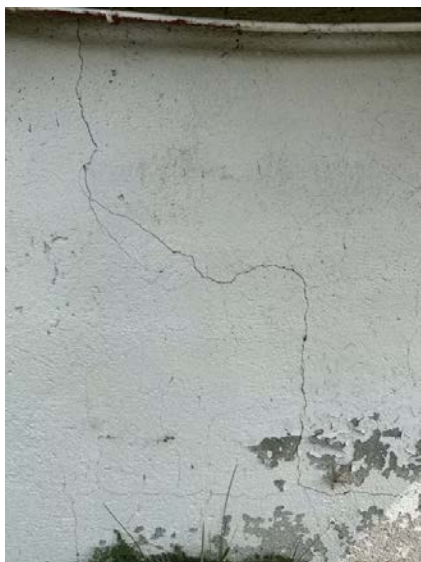
### 6.2 Grunnmur og fundament

Det registreres salt/kalkutslag på innvendig grunnmursflater på teknisk rom som indikerer fukttransport gjennom grunnmuren.

På befaringsdagen ble det registrert sprekker og avskalling av puss på grunnmur.

Det anbefales å foreta en gjenpussing av sprekker i grunnmur, slik at forholdet kan observeres over tid, med tanke på om dette er under utvikling eller er stabilt.

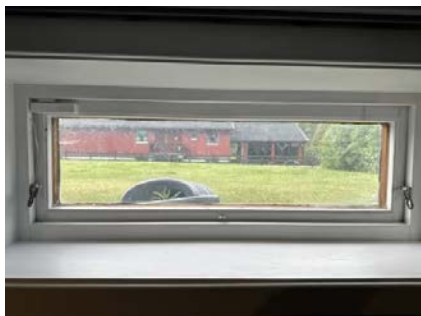
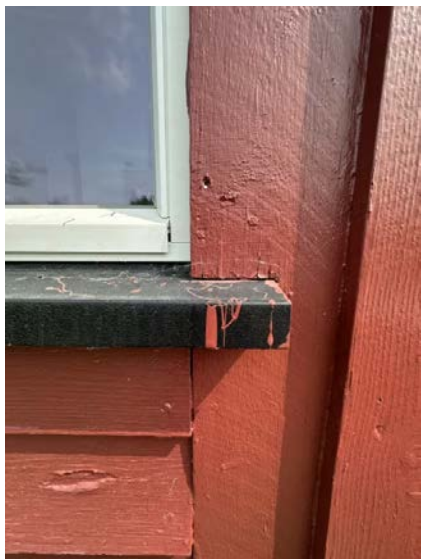
## 6.5 Vinduer og dører

Det er påvist avvik ved omramming. Liten/ingen avstand mellom trepanel og beslag, fare for fuktopptrekk.

Avstand mellom vannbrett og omramming anbefales.

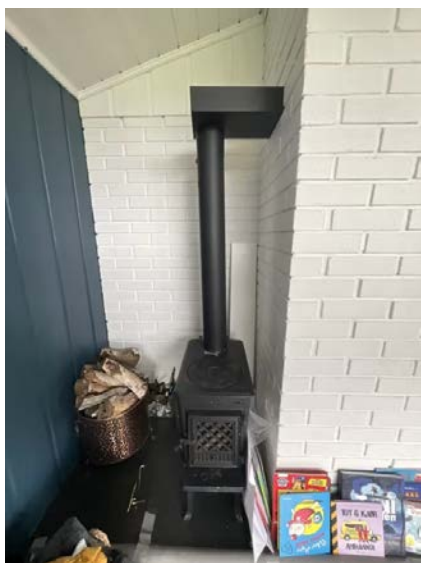
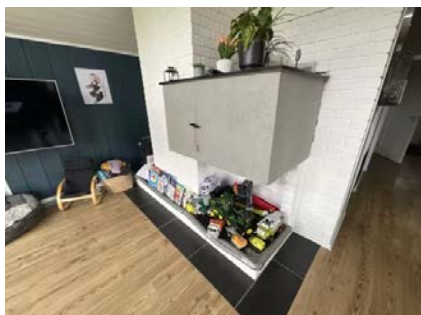
## 6.13 Ildsted/Skorstein

Sotluke er ikke inspisert pga manglende adkomst. Det registreres mindre sprekk på pipe i kjeller.

Med bakgrunn i påviste avvik og for en vurdering av eventuelle tiltak anbefales en ytterligere kontroll av pipa/ildsteder utført av brann- og feiervesen.

Regnskjerm på pipehatt anbefales montert.

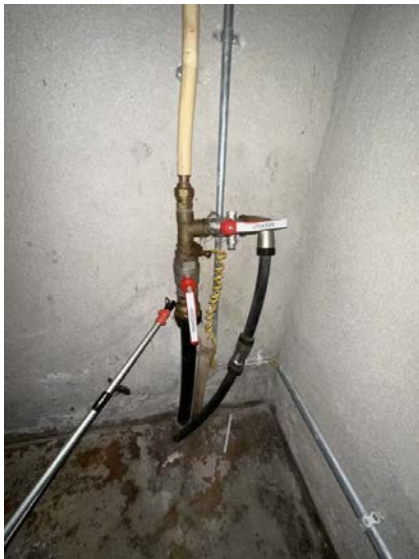
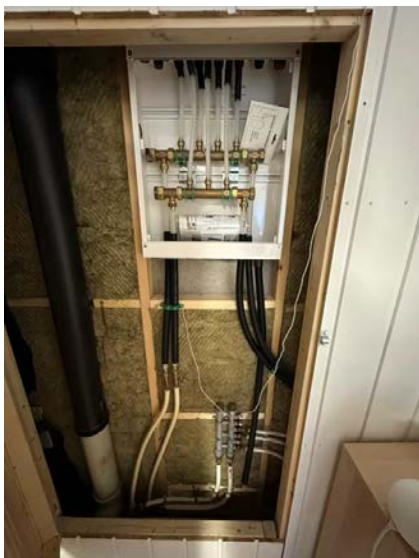
## 6.18 Vannledninger

Vannrør fra byggeåret har nådd en alder som tilsier at skader / lekkasjer kan oppstå.

Det bør foretas tiltak på anlegget som sikrer bedre løsning på eventuelt lekkasjevann fra rør i rør system.

| Vannledninger av kobber bør skiftes i forbindelse med fremtidig oppgradering. | |

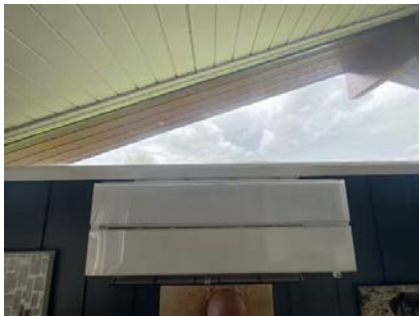
## 6.20 Varmesentral

Tilstand pga alder og ukjent tilstand på varmluftsanlegg. Anlegget var ikke i drift på befaringen.

Funksjon og tilstand må vurderes av fagmann.

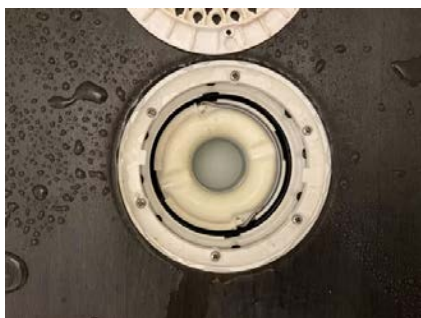
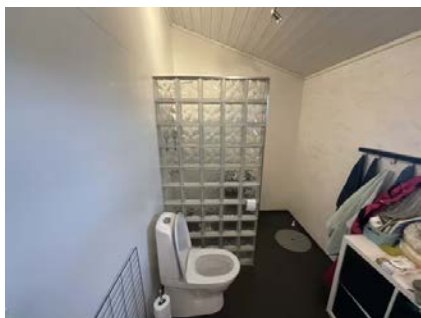
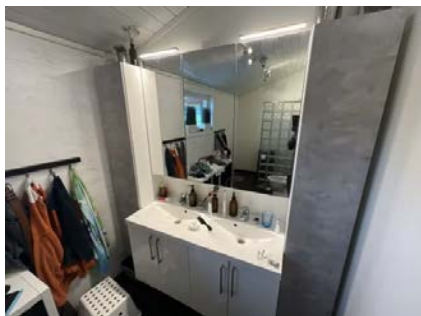
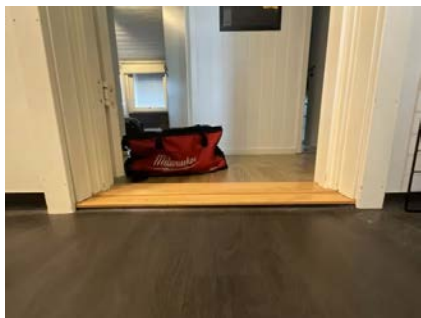
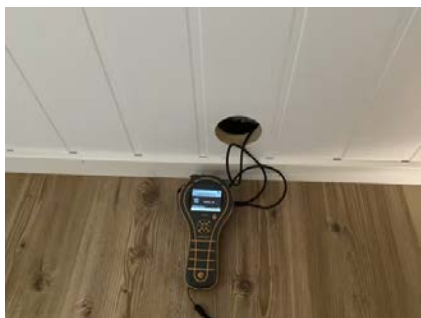
## 6.23 Våtrom: Bad 1.etasje

Høydeforskjell mellom topp sluk og topp gulvbelegg ved dør på ca. 40mm. Begrunnelse for TG 2 på fallforholdet: Gulvet i baderommet har fall mot sluk, men fallet er mindre enn det som kreves i forskriften som gjaldt på tidspunktet for bygging eller rehabilitering. Selv om forskriftskravet ikke er oppfylt, er det ingen tegn til funksjonssvikt som følge av dette avviket. På bakgrunn av dette settes tilstandsgrad 2, som indikerer et avvik fra forskriftskravene uten at dette gir umiddelbar funksjons- eller sikkerhetsrisiko.

Det registreres riss / sprekker i skjøt på belegg..

Lokal utbedring ved sprekk i belegg anbefales. Badet fungerer med dagens tilstand, men på grunn av påviste forhold anbefales fortsatt å benytte dusjkabinett/badekar for å unngå ytterligere fuktbelastning i påvente av en oppgradering.

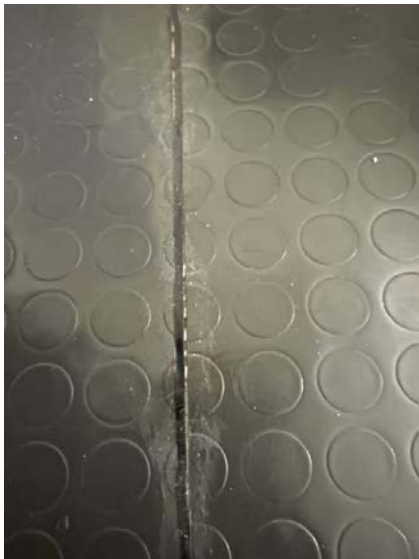
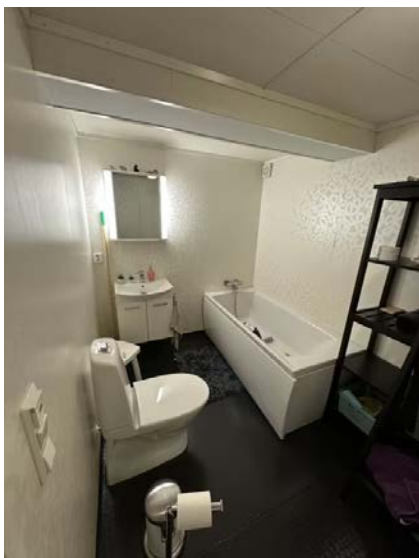
## 6.25 Våtrom: Bad kjeller

| Er det påvist avvik i krav om høydeforskjell på tettesjikt/fall til sluk? | Ja |

| Er det fare for at lekkasjevann fra installasjoner i rommet ikke når sluket? | Ja |

| Er det registrert riss, sprekker i fuger, bom (hulrom) under flis? | Ja |

Det er mulighet for at det kan forekomme vannlekkasje på våtrommet hvor vann ikke vil gå til sluk.

Det registreres riss / sprekker i skjøt på belegget.

Lokal utbedring ved sprekke i belegg anbefales. Badet fungerer med dagens tilstand, men på grunn av påviste forhold anbefales fortsatt å benytte dusjkabinett/badekar for å unngå ytterligere fuktbelastning i påvente av en oppgradering.

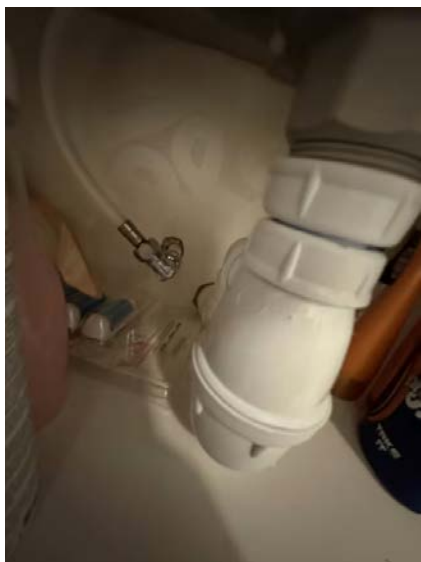
### Membran, tettesjikt og sluk

| Er det manglende mulighet for renhold og inspeksjonsmulighet av sluk? | Ja |
| Er det påvist tegn på utettheter f.eks. rundt rørføringer eller andre overganger? | Ja |
| Har membran/tettesjikt nådd en alder som gir økt risiko for skader eller følgeskader? | Ja |

På grunn av manglende tilgang til sluket, har det ikke vært mulig å vurdere tilstanden. Alder og oppbygning på våtrommet tilsier at det kan forekomme slitasje eller tette avløp over tid, selv om det ikke er observert tegn til lekkasje i tilgjengelige områder. Det anbefales å sikre tilgang til sluket for å avklare tilstanden og forebygge potensiell skade."

Badet fungerer med dagens tilstand, men på grunn av alder bør det brukes med forsiktighet og jevnlig kontroll av overflater anbefales. Det anbefales å fortsatt benytte et dusjkabinett/ badekar for å unngå fuktbelastning fra fritt vann på gulv og vegger.

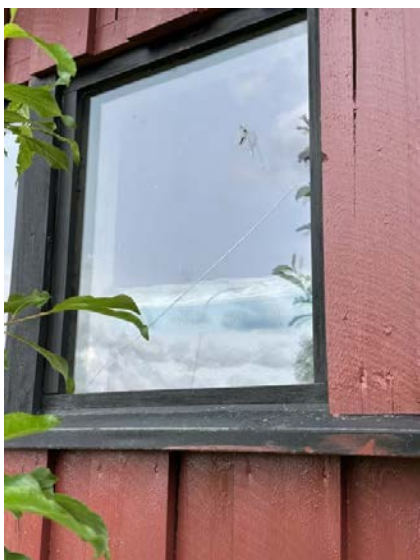
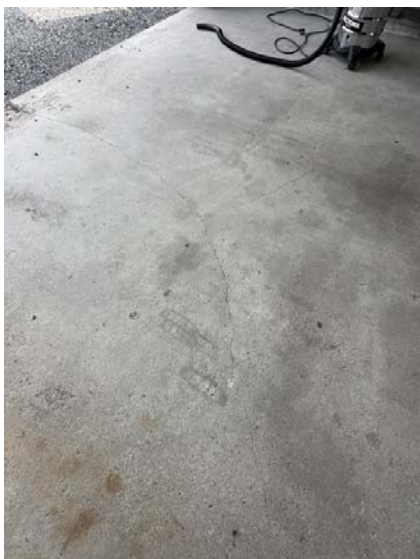
Opplyst tilbygget garasje i 1987. Garasje med støpte gulv. Støpte sokler. Yttervegger oppført i bindingsverk, utvendig kledd med panel. Innvendige vegger og himling med gips. Gangdør med glassfelt. Leddport i metall med portåpner. Innlagt lys og strøm. Etablert elbillader. Det registreres sprekk i gulv. Sprekk vindu. Slitasje på ytterdør.
