# Tilstandsrapport

Tomannsbolig

Fjellveien 8, 1792 TISTEDAL

Befaringsdato: 11.09.2025

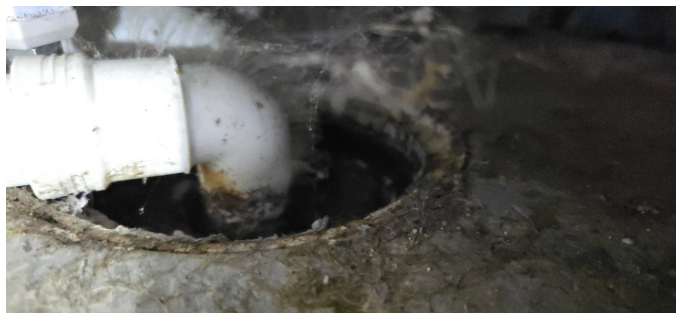
### ! TG 1 Sluk, membran og tettesjikt

Det er plastsluk og synlig vinylbelegg som tettesjikt.

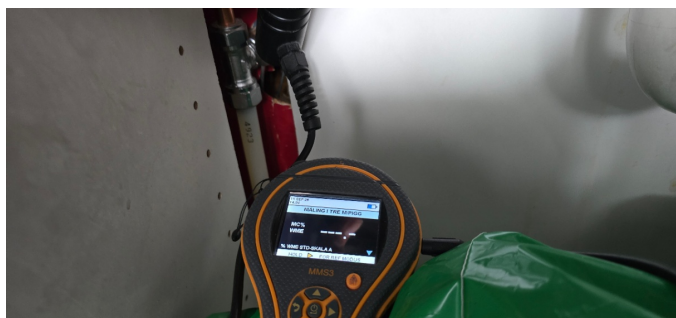
### ! TG 0 Tilliggende konstruksjoner våtrom

Det ble foretatt hullboring fra kjøkken og inn mot våtsonen på badet. Det ble avdekket rupanel inn mot og isolert vegg. Det ble målt normale fuktverdier ved hulltaking.

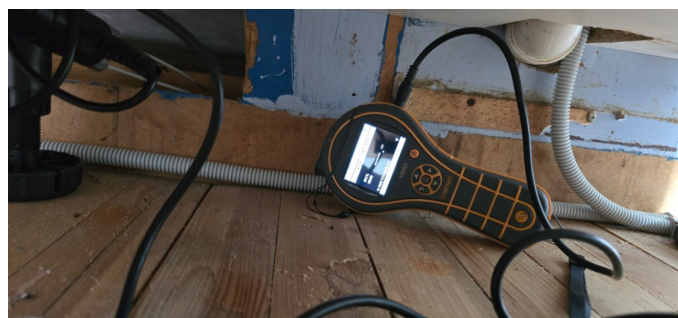
### ! TG 0 Tilliggende konstruksjoner våtrom

Fuktmåling tatt i åpen vegg på kjøkken og inn mot våtsonen på badet. Det ble målt normale fuktverdier.

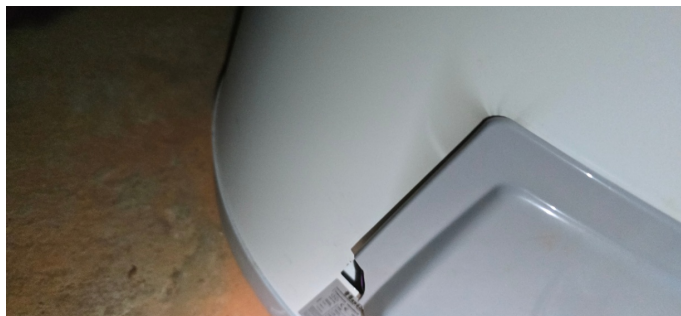
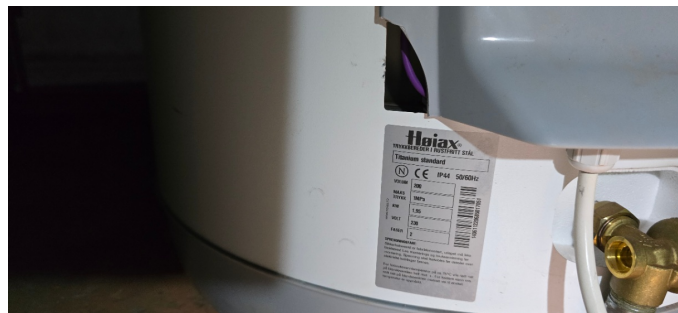
Sot på varmeelementet i en varmtvannsbereder (VVB) er et tegn på at det ikke fungerer optimalt og kan føre til at du får dårligere oppvarming av vannet. Det kan tyde på at varmeelementet er defekt eller at det er belegg som hindrer effektiv overføring av varme. Det anbefales nærmere undersøkelser. Varmtvannsberederne er ca 15 år gamle.
