**Salgsobjekt:** Tomannsbolig  
**Eierform:** Eiet  
**Byggeår:** 1952  
**BRA-i/BRA Total** 208/225 kvm  
**Tomtstr.:** 734.4 m<sup>2</sup>  
**Soverom:** 4  
**Antall rom:** 6  
**Gnr./bnr.** Gnr. 148, bnr. 25  
**Oppdragsnr.:** 1101250139

# Velholdt tomannsbolig på flott utsiktstomt.

Befaringsdato: 11.09.2025

Rapportdato: 06.10.2025

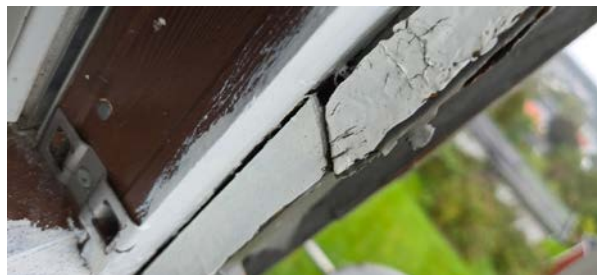
## ! TG 2 Dører

Bygningen har teak hovedytterdør.

Noe vedlikehold må beregnes.

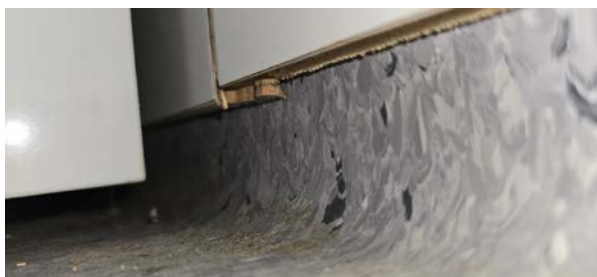
## ETASJE > BAD

### TG 2 Overflater Gulv

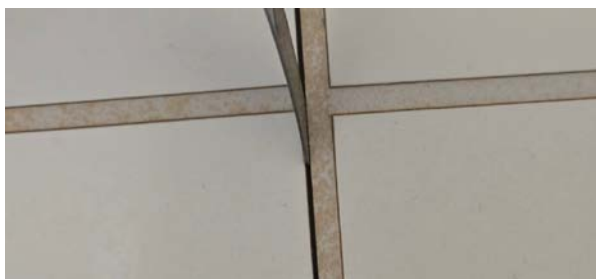
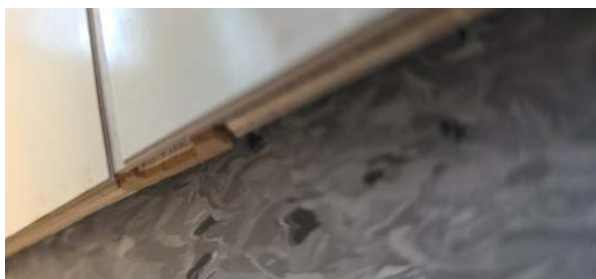
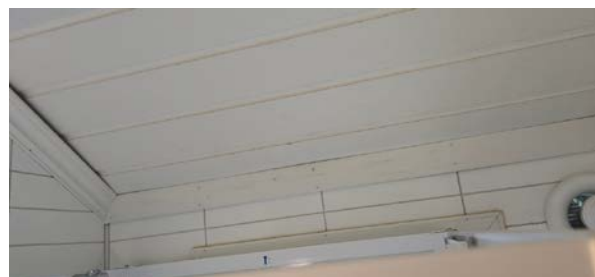
#### Vurdering av avvik:

- Det er påvist avvik i fallforhold til sluk i forhold til krav i forskrift på byggetidspunktet.

- Det er påvist mangelfull/feil utførelse rundt rørgjennomføringer e.l. som gir fare for fukt i konstruksjonen i våtzone.

- Det må foretas utbedring for å unngå fuktskader i konstruksjonen.
- Løsningen/utførelsen rundt rørgjennomføringer gir fare for fukt inn i konstruksjoner.
- Konsekvensen er at det kan oppstå fuktskader i konstruksjonen bak overflatematerialet. Vann kan trenge inn gjennom utette rørgjennomføringer og forårsake fuktskader ved fuktilførsel gjennom enten bruksvann eller lekkasjevann.

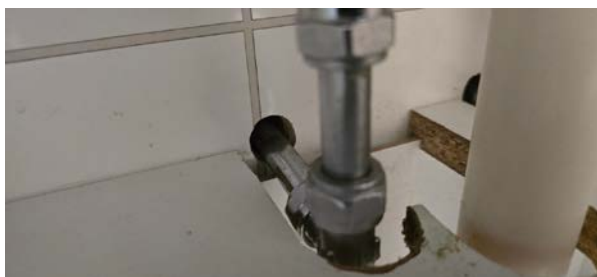
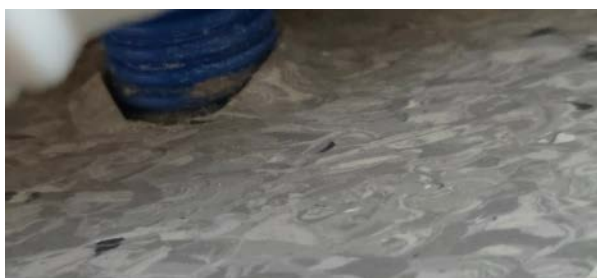
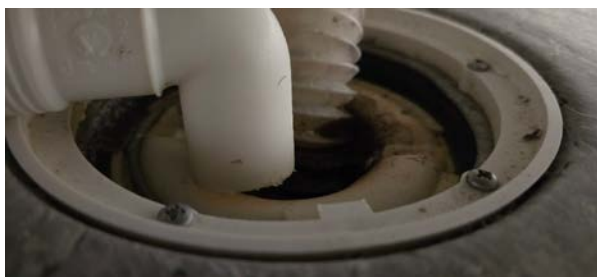
#### Vurdering av avvik:

- Det er påvist skader på innredning.

- Lokal utbedring må utføres.

Ovnen bør festes tilstrekkelig eller fjernes.

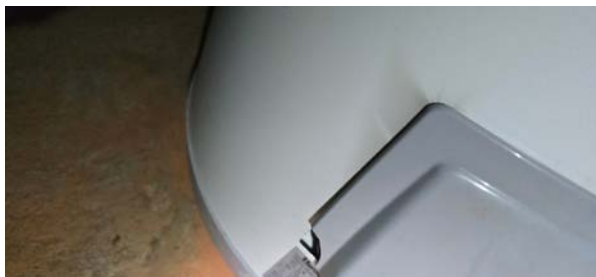
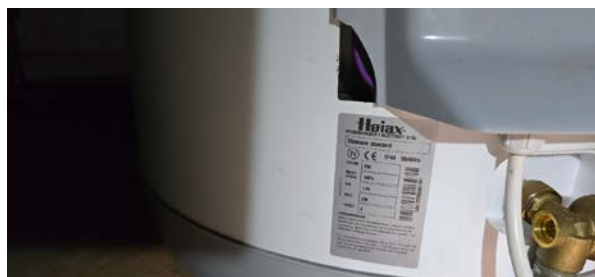
### Vurdering av avvik:

- Det er avvik:

Sot på varmeelementet i en varmtvannsbereder (VVB) er et tegn på at det ikke fungerer optimalt og kan føre til at du får dårligere oppvarming av vannet. Det kan tyde på at varmeelementet er defekt eller at det er belegg som hindrer effektiv overføring av varme. Det anbefales nærmere undersøkelser. Varmtvannsberederne er ca 15 år gamle.

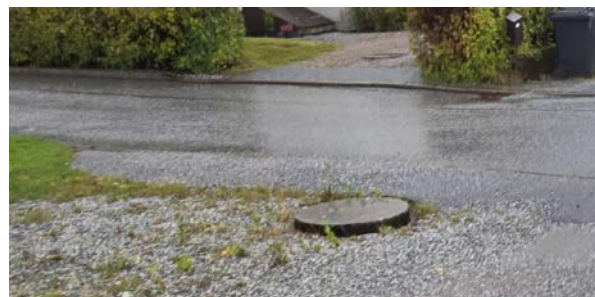
## Vurdering av avvik:

- Det er ikke behov for utbedringstiltak siden anlegget fungerer i dag, men ut ifra alder kan skader plutselig oppstå på eldre anlegg.

Det anbefales nærmere undersøkelser for å kartlegge alder og tilstand.
