# Gamle Ålgårdsveien 120 4325 SANDNES

## Tilstandsrapport Eierskifte

Boligtype: Selveier enebolig

Byggeår: 1921

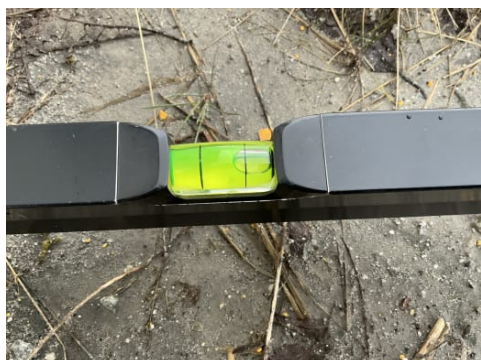
Inspeksjonen avdekket at terrenget stedvis heller inn mot boligen TG 3. Dette er en uheldig situasjon som kan føre til: Økt belastning på den utvendige dreneringen. Risiko for fuktgjennomtrengning i grunnmuren. Overflatevann fra tak går til bakke.

Terreng har fall fra gate/hovedvei mot bolig.

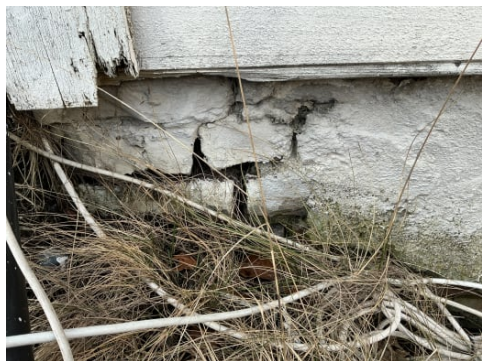
Grunnmuren har skader/sprekker TG 3.

Puss dekker ikke helt.

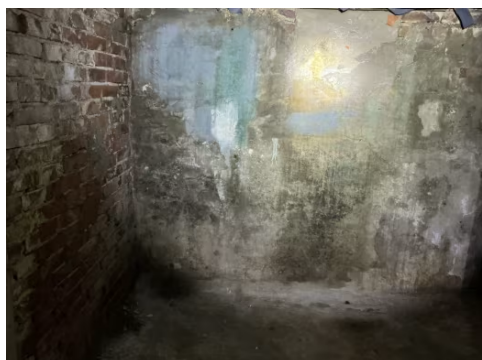
Det registreres fritt vann/fukt-gjennomtrengning på yttervegger/gulv.

Synlig fukt-gjennomtrening i yttervegger.

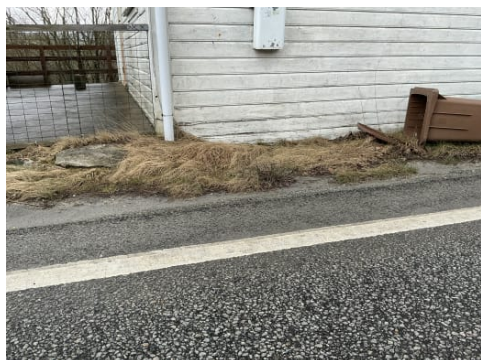
Det registreres stedvis råteskader i trekledning. Det registreres sprekker i fasadene. Kledningen er ikke luftet ved terrasse med adkomst fra stue. Det er ikke registrert bruk av musetetting mellom kledning og veggkonstruksjon.

Det er ikke lufting mellom kledning og balkong. Fukt/råteskade på kledning TG 3.

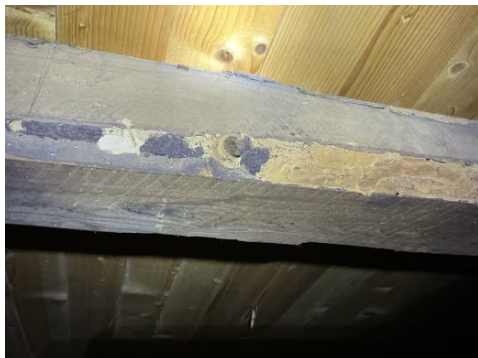
Det er spor etter flyve hull fra borebiller i treverket. Det er ukjent om det er aktivitet. Det anbefales kontroll av egnet firma. Lufting av takkonstruksjonen bør forbedres for å redusere risikoen for fuktskader pga kondensering på loft. Normaltid for reparasjon. Utskifting av ødelagte deler 40 - 80 år.

Flyve-hull etter borebille/morr i konstruksjoner.

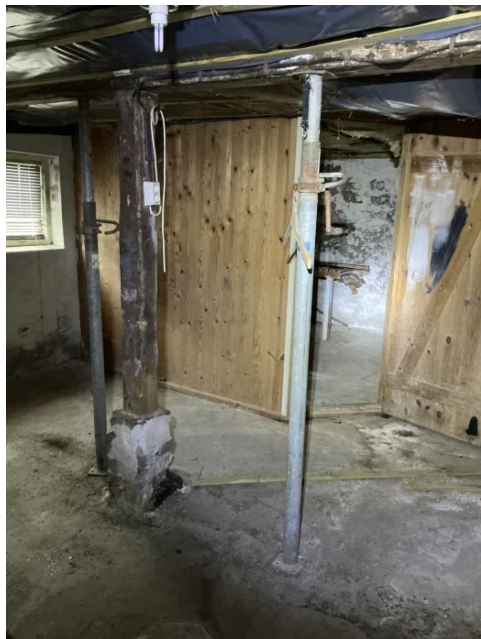
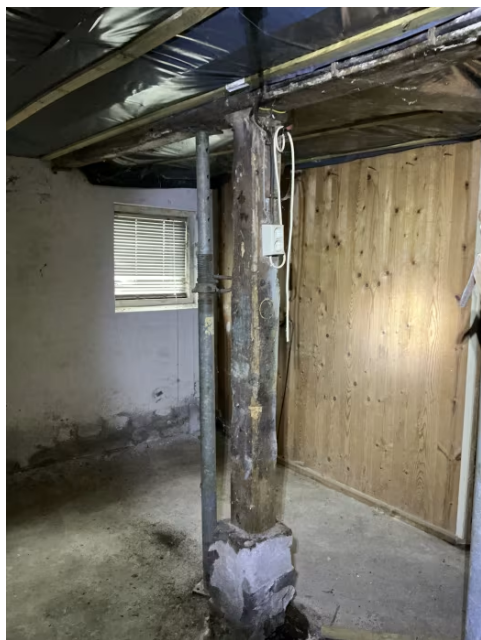
TG 3 bjelkelag på grunn av blant annet borebille/morr, skjevheter og alder.

Tilstandsgrad 3 gis med bakgrunn i standardens krav til godkjente måleavvik.  
Det registreres borebille/morr i bjelkelag i kjeller. Bytte av dårlige bjelker/tiltak mot borebille må påregnes. Ved evt. legging av nytt gulv som stiller krav til plan-het av underlaget, må tiltak påregnes.

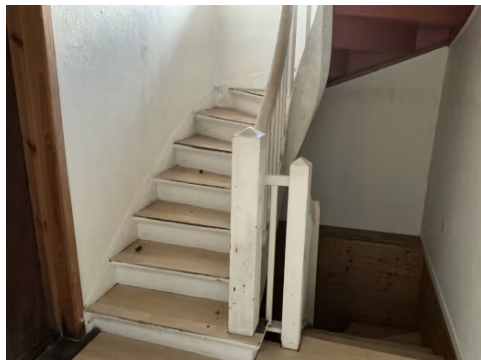
Trapp til inngang har stor avstand mellom trinn.

Det anbefales å montere rekkverk etter gjeldene standard.  
Krav til høyde på rekkverk er 90 cm og hånd-rekke på begge sider.  
Maks tillatt åpning mellom vertikale åpninger i rekkverk er 10 cm. Avstand mellom trinn max. 10 cm.  
Maks avstand mellom horisontale åpninger i rekkverk er 2 cm. Trapp til loft har lav frihøyde. Krav til frihøyde på trapp 2 m.

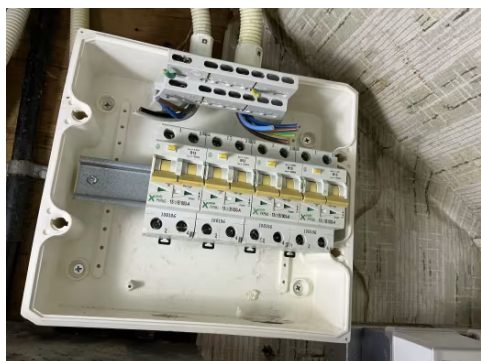
Strøm er frakoblet i boligen og er installasjon ikke vurdert.
