**Håbet - Eldre enebolig, med  
tilhørende tomter på over 18 mål.  
Flott beliggenhet med kort avstand  
til alt.**

# Håbet - Eldre enebolig, med tilhørende tomter på over 18 mål.

## 6. Hovedrapport

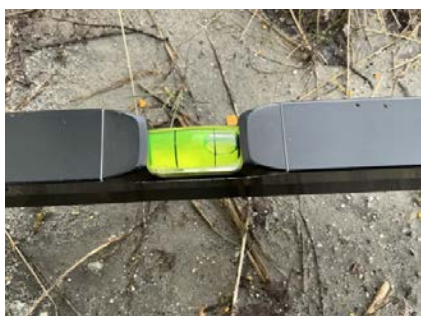
Terreng har fall fra gate/hovedvei mot bolig.

Type grunnmur?	Grunnmur/ringmur
Grunnmur med tegl-stein som utvendig er pusset.	
Er det gjennomført arbeider etter opprinnelig byggeår?	Ukjent
Drenering opprinnelig fra byggeår.	
Er det manglende fuktsikring i form av grunnmursplast på grunnmur, eller er det ut fra alder grunn til å anta at dette mangler?	Ja
Har drenering nådd en alder som gir økt risiko for skader eller følgeskader?	Ja
Er det ved innvendig inspeksjon registrert symptom på nedsatt funksjon eller funksjonssvikt?	Ja
Er bygningen utsatt for tilsig av overflatevann (terrengfall inn mot boligen)?	Ja
Er kontrollert bortledning av vann fra taknedløp ved grunnmur mangelfull?	Ja
<b>Oppsummering av drenering</b>	<b>TG-3</b>
<p>Grunnmursplast, som bidrar til å beskytte mot fukt, ble først vanlig brukt på 1970-tallet. Siden bygningen er eldre, mangler denne grunnmursplast. Dreneringen/fuktsikring har nådd en alder som gjør tettheten usikker i tiden som kommer. Normal brukstid for en drenering ansås til å være ca 30 år.</p> <p>Inspeksjonen avdekket at terrenget stedvis heller inn mot boligen TG 3. Dette er en uheldig situasjon som kan føre til: Økt belastning på den utvendige dreneringen. Risiko for fuktgjennomtrengning i grunnmuren. Overflatevann fra tak går til bakke.</p> <p>Vurderingen er foretatt med utgangspunkt i elementets etableringsår og en skal være oppmerksom på at drenering også er en bygningsdel som har en naturlig aldringsmessig slitasje med en normal levetid. Videre den begrensning at selve dreneringen ligger under bakkenivå og er ikke tilgjengelig for inspeksjon. Drenssystem med drensledninger har en forventet brukstid på 20 - 60 år.</p>

<b>Anbefalte tiltak / ytterligere undersøkelser anbefales</b>	
På boliger av denne alder må det påregnes fare for noe fuktighet i grunnmur/gulv, dette fordi datidens byggeskikk ikke ble utført med tilfredstillende fuktsikring, ved bruk av knotteplast og drensør, lik dagens byggeskikk tilsier. Utbedring av drenering og fuktsikring må påregnes.	
<b>Utbedringskostnader</b>	<b>Over 300 000</b>

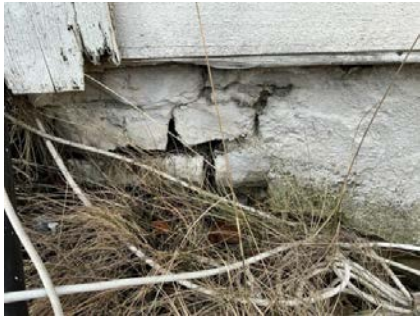
Puss dekker ikke helt.

Type Fundament/Grunnmur	Grunnmur m/kjeller
Type byggegrunn	Ukjent byggegrunn
Nedgravd fundament er ikke synlig for inspeksjon. Grunnforholdene er ikke dokumentert. Boligen er sannsynligvis fundamentert på komprimerte masser av fjell, morene, sand, grus og leire. Fundamenteringen er ikke vurdert da den ligger under bakkenivå.	
Type grunnmur i kjeller	Lettklinker (lecastein eller lign)
Grunnmur av betong/murt tegl som er pusset utvendig.	
Er det påvist sprekker/riss eller skader?	Ja
<b>Oppsummering av grunnmur og fundament</b>	
TG-3	
Grunnmuren har skader/sprekker TG 3.	
<b>Anbefalte tiltak / ytterligere undersøkelser anbefales</b>	
Bør undersøkes nærmere og utbedring foretas. Normaltid for vedlikehold av pussede flater. Bom og løs puss hugges ned. Ny puss påføres. Intervall 20 – 30 år.	
<b>Utbedringskostnader</b>	<b>50 000 - 150 000</b>

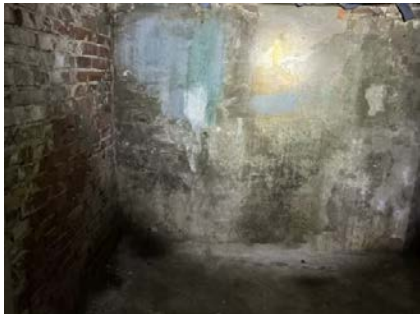
Synlig fukt-gjennomtrening i yttervegger.

Type rom under terreng	Grovkjeller
Er det synlige skader eller påvist fukt?	Ja
<b>Oppsummering av rom under terreng</b>	
TG-3	
Det registreres fritt vann/fukt-gjennomtrening på yttervegger/gulv.	
<b>Anbefalte tiltak / ytterligere undersøkelser anbefales</b>	
Eventuell ny oppbygging kan vurderes etter utbedring av drenering.	
<b>Utbedringskostnader</b>	<b>Ingen umiddelbar kostnad</b>

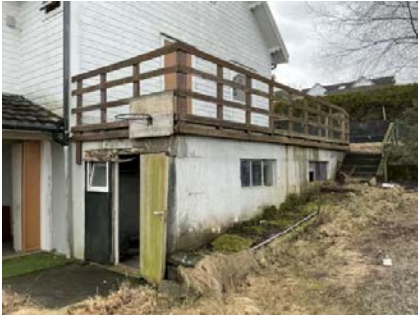
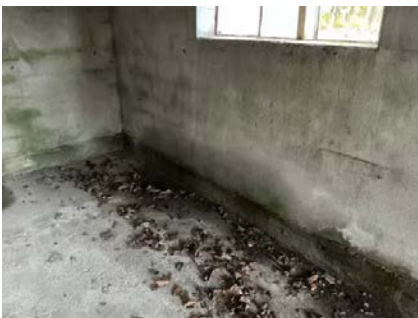
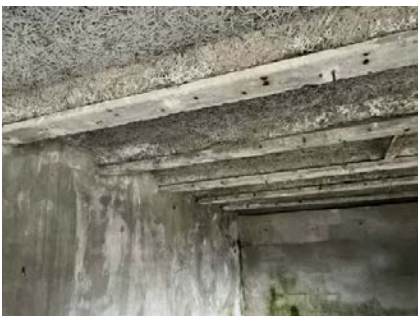
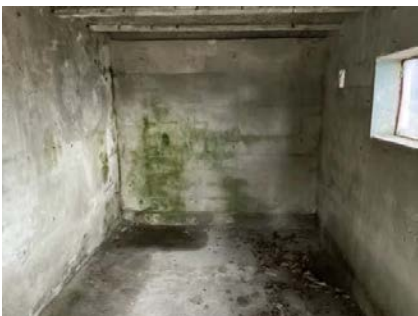
## 6.4 Balkong, terrasse, platting

Type	Terrasse
Terrasse i betong med adkomst fra stue med bod under.	
Er det gjennomført arbeider etter opprinnelig byggeår?	Ukjent
Er det synlig tegn på skjevheter/konstruksjonssvikt?	Ja
Er det tegn på sopp/råteskader i treverk eller skader i betong?	Ja
Er det krav til rekkverk?	Ja
Er det avvik på rekkverkshøyde og åpninger i rekkverket i forhold til gjeldene byggtknisk forskrift på befaringstidspunktet?	Ja
Er balkong / terrassen teknet?	Nei
<b>Oppsummering av balkong, terrasse, platting</b>	<b>TG-3</b>
TG 3 på grunn av blant annet : Det registres sprekker på pussede flater. Fukt/råteskade på dør og vindu. Fukt-innsig på gulv/vegg. Rekkverk har for store åpninger.	
<b>Anbefalte tiltak / ytterligere undersøkelser anbefales</b>	
Utbedring av ovenfornevnte forhold må påregnes. Bør undersøkes nærmere og utbedring foretas. Normaltid for vedlikehold av pussede flater. Bom og løs puss hugges ned. Ny puss påføres. Intervall 20 – 30 år.

<b>Utbedringskostnader</b>	<b>50 000 - 150 000</b>

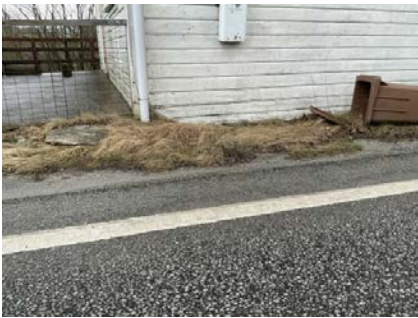
Det er ikke lufting mellom kledning og balkong. Fukt/råteskade på kledning TG 3.

Type fasade	Liggende kledning
Er det gjennomført arbeider etter opprinnelig byggeår?	Ukjent
Yttervegger med bindingsverk/plank bygget etter standard fra byggeår og vil ikke ha samme tetthet og tykkelse på isolasjon som dagens standard.	
Er det påvist skjevheter/riss/sprekker/setninger?	Ja
Er det påvist fuktskade/sopp/råte eller slitt overflate?	Ja
Er det liten eller ingen lufting av kledningen?	Ja
Er det manglende musetetting i nedkant av kledning/plater?	Ja

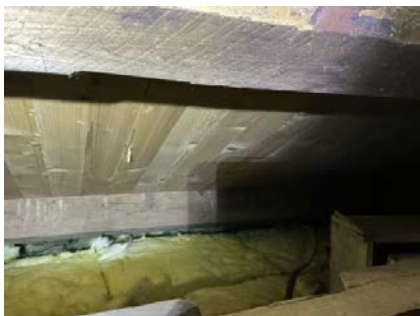
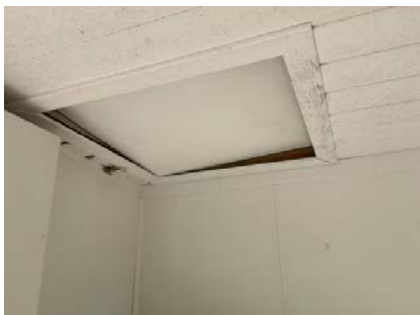
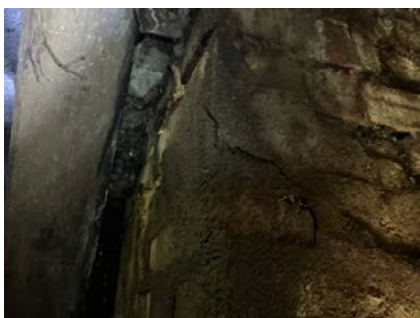
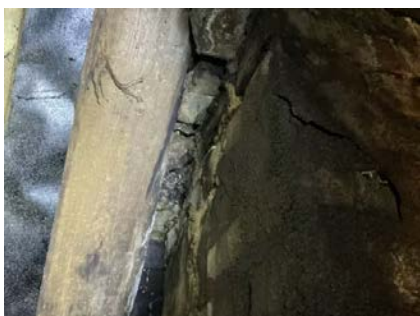
## 6.7 Loft (konstruksjonsoppbygging)

Det registeret fuktskjolder på su-tak. Årsak kan være utett damp-sperre/plast/loftsluke slik at var luft føres opp på kaldt loft og kondensere. Det registreres svertesopp /muggsopp i undertak Det ble misfarging i takkonstruksjonen som tyder på dårlig ventilering av takkonstruksjonen. Ingen inndekning av pipe-gjennomføring. Dette betyr at det kan drive inn noe vann ved ugunstig vind og regnvær.

Det bør monteres isolerte/tett skyve-stige/luke til loft for å hindre at varm luft komme inn på og kondensere i konstruksjoner. For å redusere risikoen forbundet med denne konstruksjonen, bør følgende vurderes: Etablere luftespalte: Om mulig, skape en luftespalte på minimum 5 cm mellom isolasjon og sutak. Sikre god ventilasjon på loftet eller i takkonstruksjonen Sørg for at dampspærren på den varme siden er intakt og uten hull.

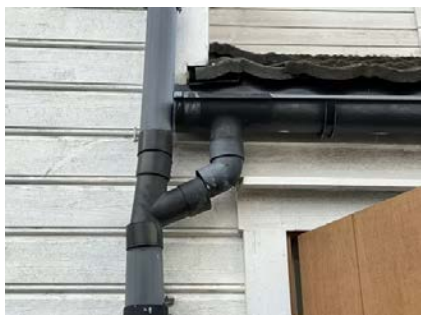
Ned-løp passer ikke sammen.

Type	Plast
Er det utført arbeider på anlegget etter byggeår?	Ja
Renner og nedløp er byttet etter byggeår. Alder er usikker.	
Er det synlige skader på renner/nedløp?	Ja
<b>Oppsummering av renner og nedløp</b>	
TG-2	
Drypp fra renner kan forekomme. Glippe på nedløp ved inngang - skade på takrenne - endestykke mangler TG 3. Takrenner og nedløp i plast en forventet levetid på 20 - 30 år.	
<b>Anbefalte tiltak / ytterligere undersøkelser anbefales</b>	
Utbedring av vvenfornevte forhold må påregnes.

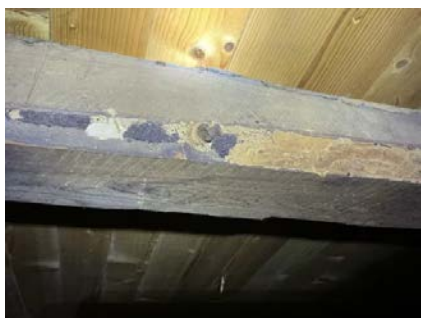
Takkonstruksjon	Saltak
Enkel takkonstruksjon med åser bygget etter byggemåte fra byggeår.	
Inspisert fra	Fra bakken
Er det tegn til svanker, skjevheter eller symptom på konstruksjonssvikt i takflaten?	Ja
Er det registrert symptom som tyder på at takkonstruksjonen er utilstrekkelig luftet?	Ja
<b>Oppsummering av takkonstruksjon</b>	
TG-2	
Det utført visuell kontroll utvendig fra bakkenivå og innvendig i 2 etasje fra luke i tak. Noe svai/sig i yttertak er observert fra bakke og på loft. Det er ikke etablert noen luftespalter langs yttervegger. TG 2 takkonstruksjon på grunn av skjevheter, alder og borebille/morr i konstruksjon. Normaltid for reparasjon. Utskifting av ødelagte deler 40 - 80 år.	
<b>Anbefalte tiltak / ytterligere undersøkelser anbefales</b>	
Det er spor etter flyve hull fra borebiller i treverket. Det er ukjent om det er aktivitet. Det anbefales kontroll av egnet firma. Lufting av takkonstruksjonen bør forbedres for å redusere risikoen for fuktskader pga kondensering på loft. Normaltid for reparasjon. Utskifting av ødelagte deler 40 - 80 år.

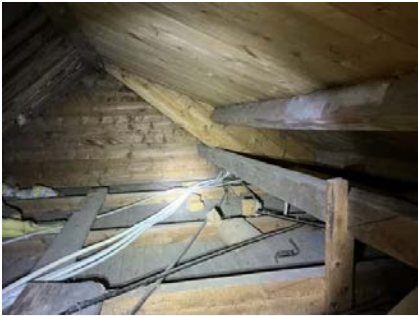
Det er ikke isolasjon i tak mot kaldt loft.

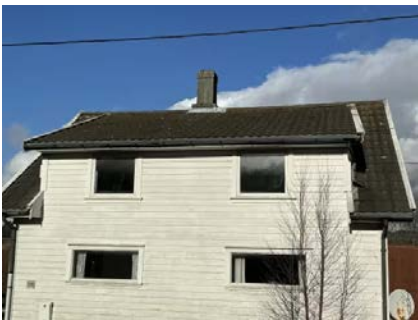
## 6.10 Taktekking

Type tekking	Lakkerte stålplater
Imitert takstein.	
Inspisert fra	Fra bakken
Er det gjennomført arbeider etter opprinnelig byggeår?	Ja
Yttertak er byttet etter byggeår. Alder er usikker.	
Er det skader på takstein, mosegroing, buler i papp, rust eller bulker i plater?	Ja
Er det synlige avvik på beslag/inndekning rundt pipe og andre taggjennomføringer?	Ikke kontrollert
Har tekkingen nådd en alder som gir økt risiko for skader eller følgeskader?	Ja

Siden taket (takkonstruksjon, taktekkning og skorstein) kun er observert fra bakke, er vurderingen begrenset av dette. Det er ikke sikkerhetsmessig forsvarlig å bevege seg ut på taket. Selv om det ikke er avdekket skader under befaringen, betyr ikke dette at det ikke foreligger skader som en besiktigelse på taket kan avdekke. Kontrollen er kun utført fra bakkenivå. Det er derfor ikke foretatt kontroll av alle beslag og overganger.

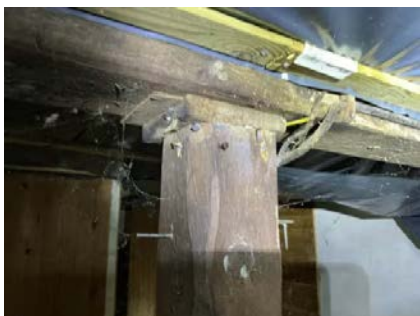
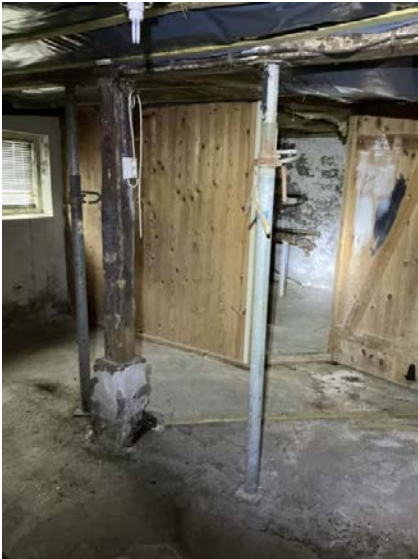
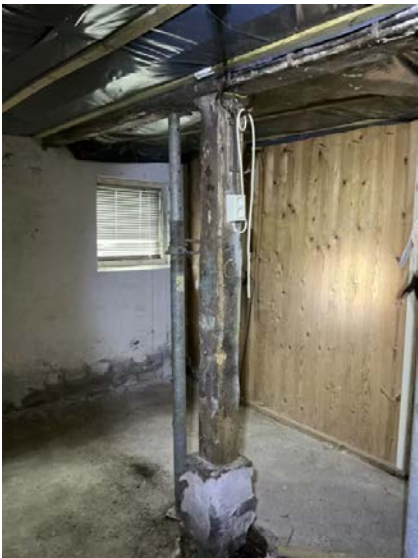
TG 3 bjelkelag på grunn av blant annet større skjevhet og fukt/råteskade i bjelkelag i kjeller, Bjelkelag i kjeller er støttet opp med 2 støtter.

TG 3 bjelkelag på grunn av blant annet borebille/morr, skjevheter og alder.

Tilstandsgrad 3 gis med bakgrunn i standardens krav til godkjente måleavvik. Det registreres borebille/morr i bjelkelag i kjeller. Bytte av dårlige bjelker/tiltak mot borebille må påregnes. Ved evt. legging av nytt gulv som stiller krav til plan-het av underlaget, må tiltak påregnes.

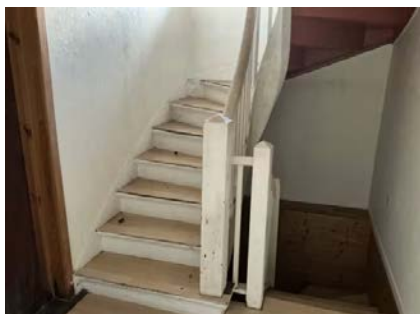
Trapp med tette trinn bygget i trekonstruksjoner.

Er det påvist andre avvik utover normal slitasje? Ja

Det anbefales å montere rekkverk etter gjeldene standard.  
 Krav til høyde på rekkverk er 90 cm og hånd-rekke på begge sider.  
 Maks tillatt åpning mellom vertikale åpninger i rekkverk er 10 cm. Avstand mellom trinn max. 10 cm.  
 Maks avstand mellom horisontale åpninger i rekkverk er 2 cm. Trapp til loft har lav frihøyde. Krav til frihøyde på trapp 2 m.

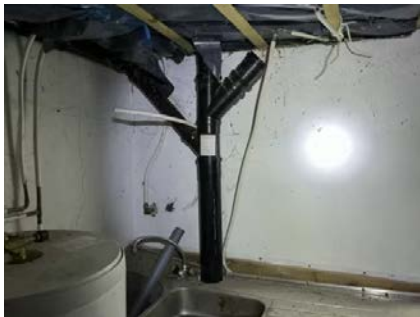
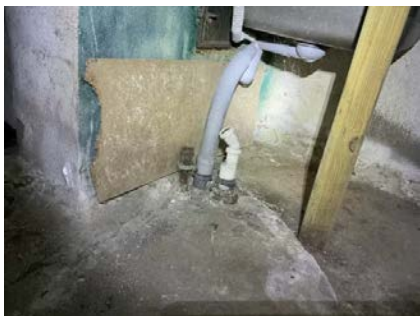
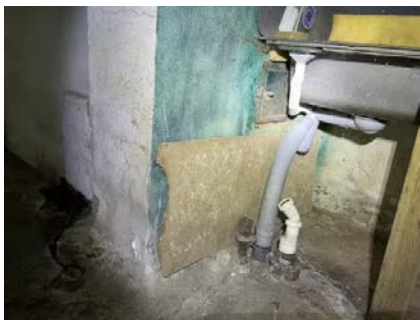
## 6.17 Avløpsrør

Type avløpsrør	Plast, Støpejern
Er det gjennomført arbeider på anlegget etter byggeår?	Ukjent
Det er ikke kjent om det er foretatt noen reparasjoner eller utskiftninger av utvendige stikkledninger.	
Er det manglende lufting av kloakk over tak?	Ukjent
Er det sen avrenning fra tappested?	Ukjent
Mangler det stakemuligheter på avløpsanlegget?	Nei
Har avløpsrør nådd en alder som gir økt risiko for skader eller følgeskader?	Ja

Det anbefales at alle vannlåser etter-trekkes og kontrolleres jevnlig.

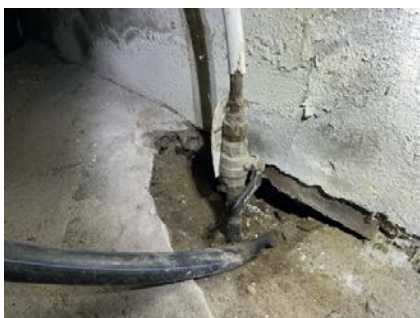
## 6.18 Vannledninger

Type anlegg	Kobber
Er det utført arbeider på anlegget etter byggeår?	Ukjent
Det er ikke kjent om det er foretatt noen reparasjoner eller utskiftninger av utvendige stikkledninger.	
Har vannrør nådd en alder som gir økt risiko for skader eller følgeskader?	Ja
Er det manglende isolering av vannrør hvor det er risiko for frost eller kondens?	Ja
Er det registrert tegn til lekkasjer eller skader på vannrør?	Nei
Er det redusert vanntrykk ved prøving av to tappesteder samtidig?	Nei
Er det manglende tilgjengelighet til stoppekran?	Nei
Er det dårlig funksjon på stoppekran?	Ikke kontrollert

På generelt grunnlag anbefales det å etablere/montere automatisk stoppe-ventil på vannledninger.

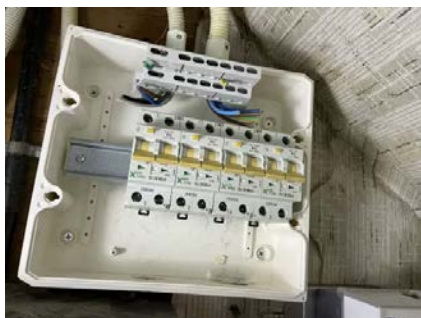
## 6.19 Elektrisk

Strøm er frakoblet i boligen og er installasjon ikke vurdert.

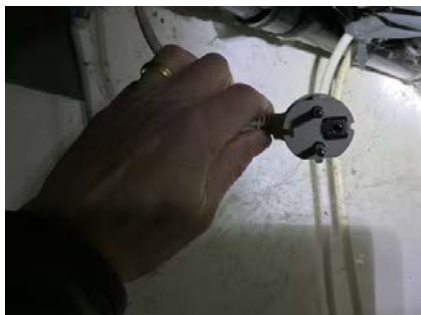
## 6.20 Varmtvannsbereder

Varmtvannsbereder står i rom med sluk og eventuelt lekkasjevann vil renne til sluk.  
 Teknisk levetid bereder i rustfritt stål 15 - 30 år. Anbefalt brukstid 20 år.

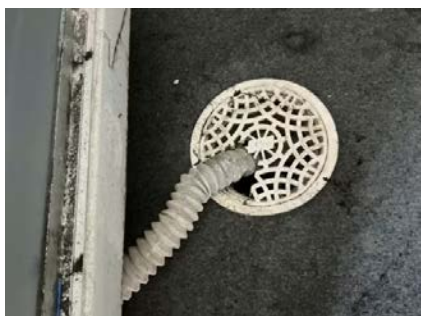
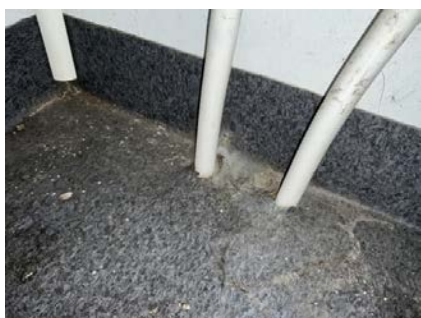
**6.22 Våtrom: Bad.**

Er det skader på utstyr og innredning?	Ja
Er det innebygd sistene til klosett?	Nei

Det anbefales regelmessig rengjøring av sluk for å forhindre at vannstand stiger opp til klemring. Det anbefales å fortsatt benytte tett dusjkabinett for å unngå fukt-belastning fra fritt vann på gulv og vegger. Strakstiltak anses ikke som nødvendig. Prisoverslag er for montering av baderoms-plater i våt-sone.
