# Tilstandsrapport

📍 Granvegen 10 , 7653 VERDAL

# gnr. 18, bnr. 793

Befaringsdato: 11.12.2025

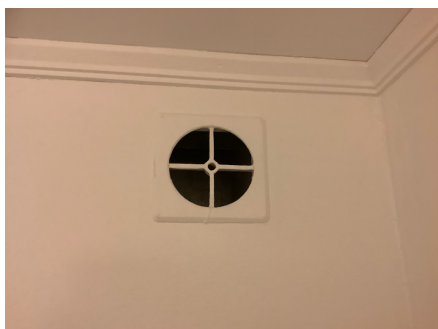
Sanitær-installasjoner har passert halvparten av forventet levetid.

Det er ikke behov for utbedringstiltak på sanitær-installasjoner siden disse fungerte på befaringsdagen, men ut ifra alder kan skader plutselig oppstå på eldre anlegg.
