Haugåshalla 18, 7732 STEINKJER

**Innholdsrik enebolig med
dobbeltgarasje og gode solforhold

Tilstandsrapport

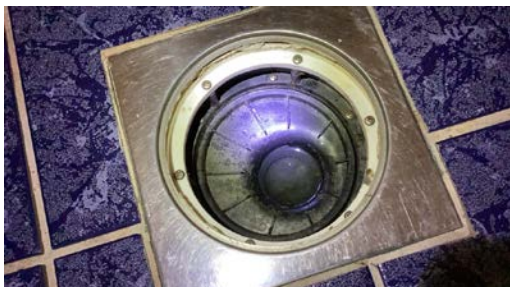
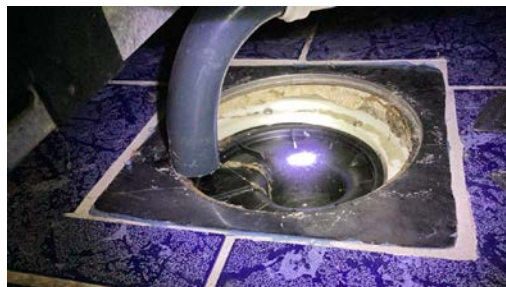
KJELLER > BAD

- Det er påvist avvik i fallforhold til sluk i forhold til krav i forskrift på byggetidspunktet.

- Overvåk tilstanden jevnlig. For å få tilstandsgrad 0 eller 1 må slukløsningen skiftes ut og sannsynligvis må også membransjiktet skiftes/utbedres. Det er imidlertid vanskelig å si noe om tidspunktet for når dette er nødvendig.
- Det er viktig å merke seg at levetiden til en membran varierer basert på kvalitet, installasjon og bruk. Eldre membraner kan bli sprø og sprekke opp, noe som fører til at de mister sin vanntettende funksjon. Dette kan resultere i vannlekkasjer gjennom vegger og gulv og fuktskader.

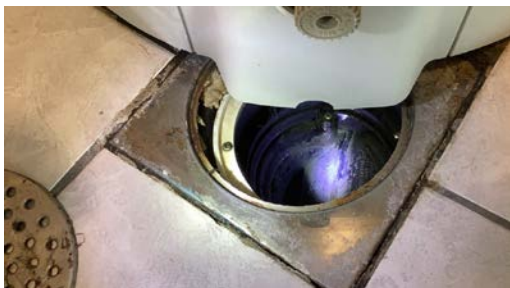
KJELLER > VASKEROM

Registrert gulvlist i overgang gulv/vegg. Det er ukjent om membran er smurt opp på vegg. Evt manglende tettesjikt i overgangen gulv/vegg vil kunne føre til fuktskader i tilstøtende konstruksjoner ved en evt. vannutstrømning på gulv.
Registrert hull i himling for strømføring e.l.

- Det er mulighet for at det kan forekomme vannlekkasje på våtrommet hvor vann ikke vil gå til sluk.

- Eventuelt lekkasjevann fra utstyr utenfor dusjsone vil ikke ha en naturlig vei til sluket. Dette kan føre til at vann samler seg på gulvet og potensielt renner ut av rommet eller trenger inn i konstruksjonen.

- Sluket må sjekkes og rengjøres jevnlig.
- Overvåk tilstanden jevnlig. For å få tilstandsgrad 0 eller 1 må slukløsningen skiftes ut og sannsynligvis må også membransjiktet skiftes/utbedres. Det er imidlertid vanskelig å si noe om tidspunktet for når dette er nødvendig.
- Det er viktig å merke seg at levetiden til en membran varierer basert på kvalitet, installasjon og bruk. Eldre membraner kan bli sprø og sprekke opp, noe som fører til at de mister sin vanntettende funksjon. Dette kan resultere i vannlekkasjer gjennom vegger og gulv og fuktskader.

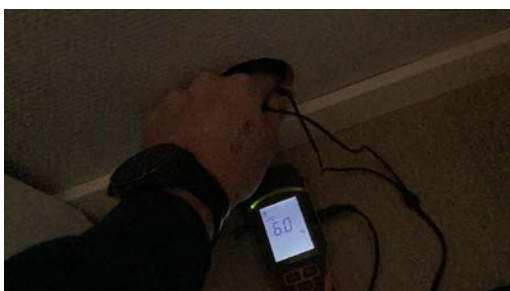
1. ETASJE > KJØKKEN

Hulltaking er foretatt uten å påvise unormale forhold. Hulltaking er foretatt under trapp.

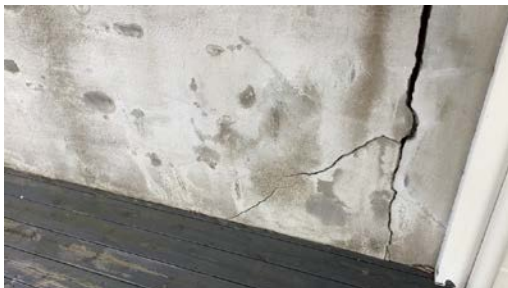
- Grunnmuren har sprekkdannelser.

Registrert sprekk og avskallinger på muren.

Lokale utbedringer.
