# Tilstandsrapport

Enebolig

Svalåsvegen 12, 4645 NODELAND

Befaringsdato: 28.05.2025

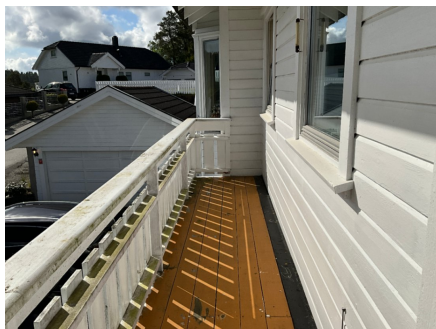
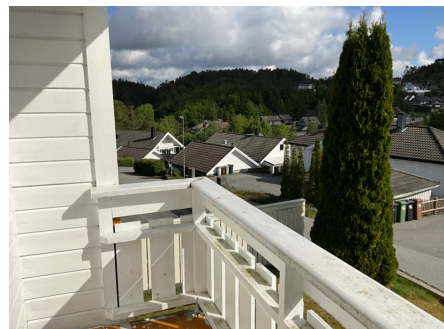
## TG 0 Veranda

Ny veranda med utgang fra stue. Dekke av terrassebord. Rekkverk av tre.

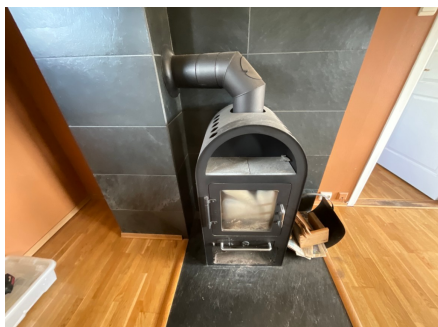
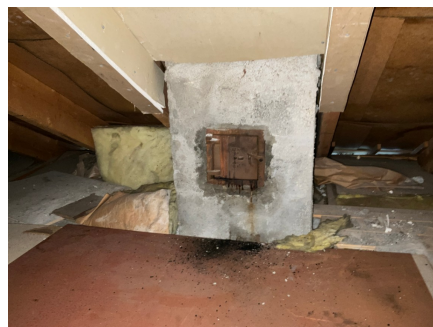
Tiltak bør påregnes slik som rehabilitering. Sotrenn under feieluke indikerer enten kondens i pipeløp eller utettheter i utvendig beslag. Nærmere undersøkelser må utføres.

Konsekvens av registrert avvik er økt fare for pipebrann.

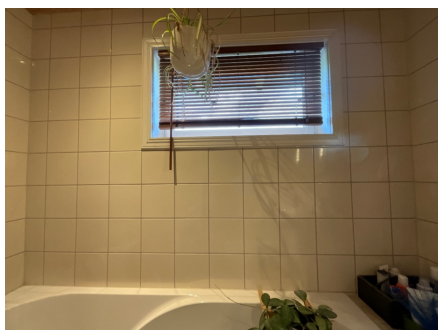
## 1. ETASJE > BAD

### TG 2 Overflater Gulv

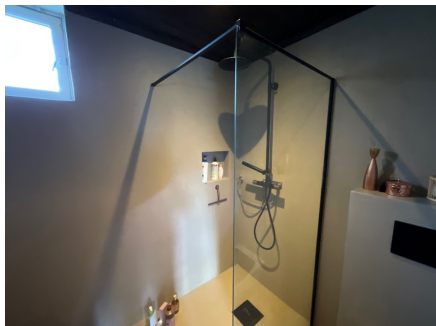
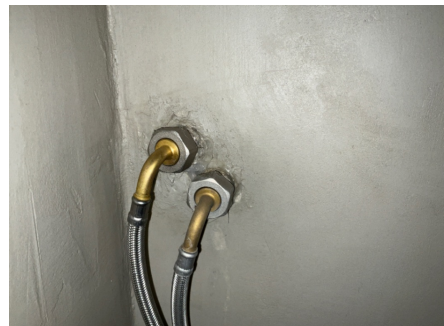
## UNDERETASJE > BAD

### TG 3 Overflater Gulv

Hulltaking er foretatt uten å påvise unormale forhold. Hulltaking er foretatt ved/i TV-stue bak våtsone for dusjen. Fuktkvotemåling (vekt%) i konstruksjonen ble målt til 6.

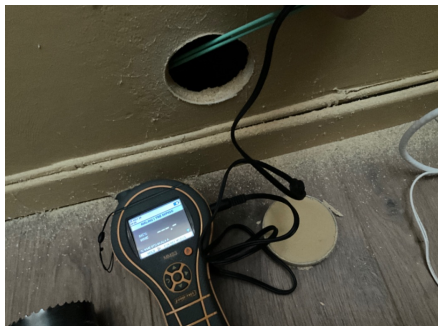
## UNDERETASJE > VASKEROM

- Dersom det ikke gjøres tiltak, kan dette medføre oppfukning, oppsvelling og forringelse av materialer over tid og fuktskader på tilstøtende konstruksjoner.
