Sandvikveien 133, 9300 FINNSNES

**Eldre enebolig med utleie og  
integrert garasje i Sandvika**

# Tilstandsrapport - NS 3600

Gnr: 45 Bnr: 80

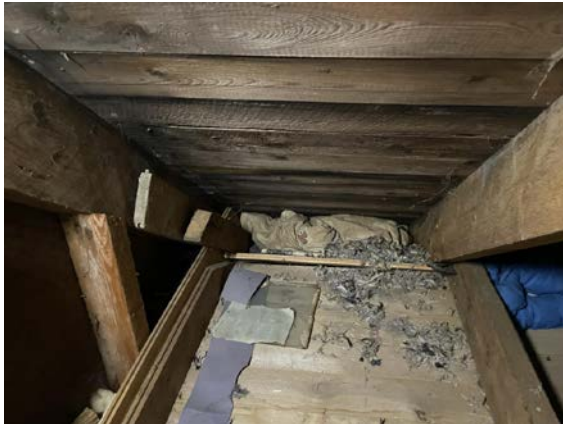
Spor etter oppspist fugl.  
Ingen ventilering av takkonstruksjonen.

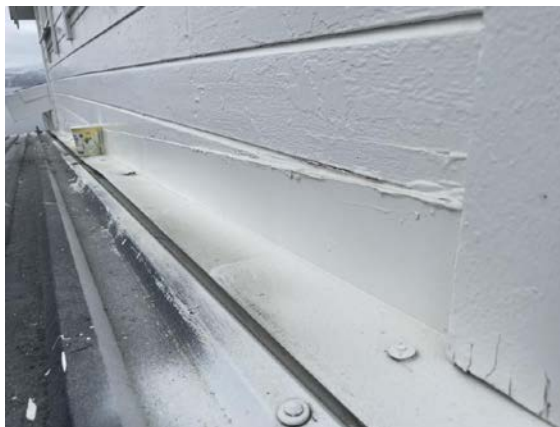
Dårlige eller uegnede løsninger for tilkobling og tetting.

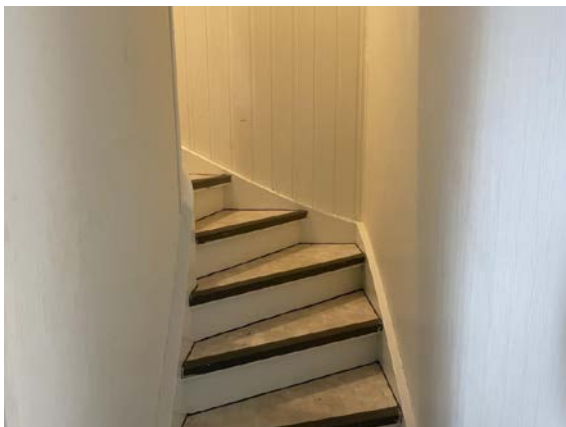
Trapp fra hovedetasje til loft.

Utbedre ujevn stigning for å skape en tryggere og mer komfortabel trapp.
