# Tilstandsrapport

Rekkehus

Ekebergløkka 10 , 3420 LIERSKOGEN

Befaringsdato: 10.03.2026

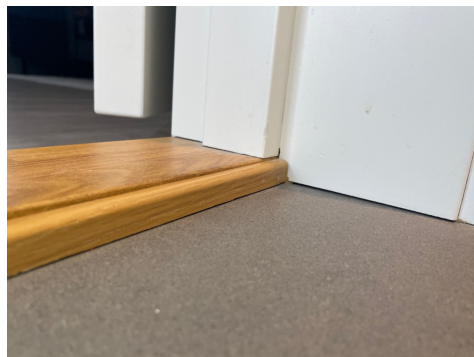
Gulvet er flislagt. Rommet har elektriske varmekabler. Fall mot sluk er målt og vurdert som tilfredsstillende. Høydeforskjellen fra toppen av sluket til toppen av flis ved dørterskelen er 33 mm. Det er lokalt fall i dusjsonen med nedsenk. Hovedgulvet har mindre fall enn 1:100. Det har ikke vært mulig å påvise membranoppkant uten å demontere lister. Det er en forutsetning at det er oppkant på 15 mm for å tilfredsstillende preaksepterte ytelser i TEK17. Det er målt fall på gulvet med laser på tilfeldig valgte steder. Vann-/funksjonstest er ikke utført.

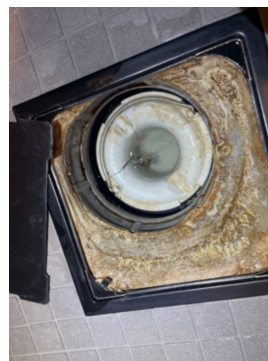
### 2. ETASJE > BAD

Det er plastsluk og smøremembran med dokumentert utførelse.

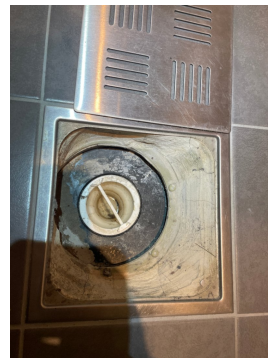
Det er plastsluk og smøremembran med dokumentert utførelse.

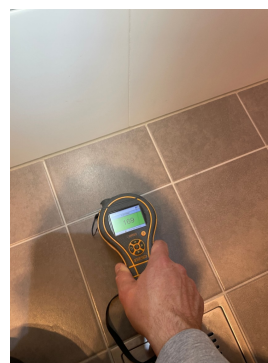
Hulltaking er ikke foreatt da våtsone til dusj grenser mot yttervegg. Fuktmåling på overflater er foretatt, uten tegn til avvik. (Dette er en metode som kan ha avvik da måleinstrumentet kan gi utslag på materialer som leder strøm som f.eks. varmekabler, armeringsjern etc.)

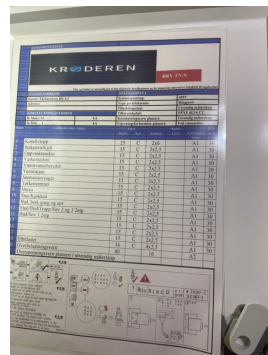
7. Har det vært brann, brannpilløp eller varmgang (for eksempel termiske skader på deksler, kontaktpunkter eller lignende) i boligens elektriske anlegg?

**Nei**

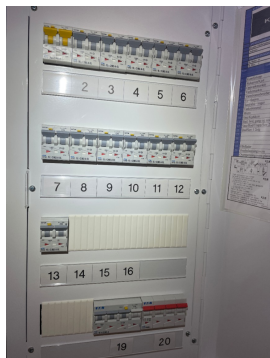
-El-anlegg er kun beskrevet ikke kontrollert. Varmekabler, lamper, lys og andre elektriske komponenter er ikke funksjonstestet. Downlights/lys ikke demontert for kontroll. Avvik kan forekomme. Elektrisk anlegg fremstår i ok tilstand, jeg er ikke fagmann for feltet og anbefaler på generelt grunnlag at elektriker vurderer slike anlegg.
