# Tilstandsrapport

Enebolig

Rugdeveien 11, 1930 AURSKOG

Befaringsdato: 02.02.2026

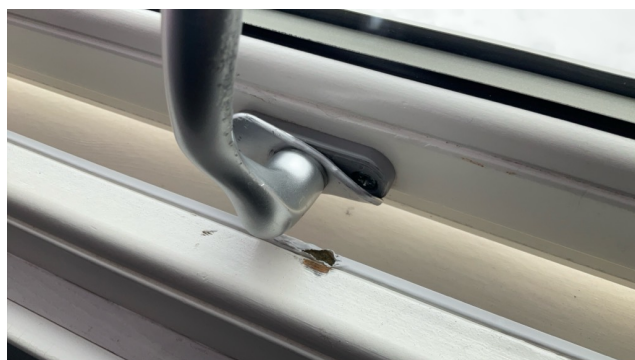
Vridere/åpningsmekanismer på 2 soverom er delvis defekte og vrider lager skade/hakk i vinduskarmen.

Vridere/åpningsmekanismer må skiftes ut for å hindre ytterligere skader på vinduene.

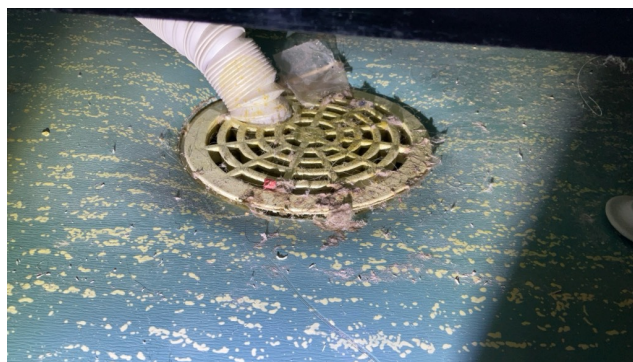
Kostnadsestimat er vurdert for utbedring av sluk og membran.

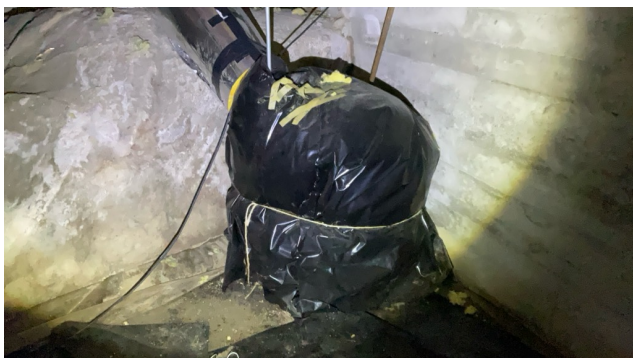
Varmtvannstankens alder tilsier at det er økt risiko for plutselig svikt eller lekkasje, og det anbefales å vurdere utskifting.

Det bør etableres tilfredsstillende el-tilkobling etter gjeldende forskrift for å redusere risiko for varmegang og brann.
