Rugdeveien 11, 1930 AURSKOG

**Praktisk enebolig med alt på ett plan med solrik hage - Terrasse og Innglasset balkong - Dobbel garasje - Sentralt!**

Befaringsdato: 02.02.2026

# Tilstandsrapport

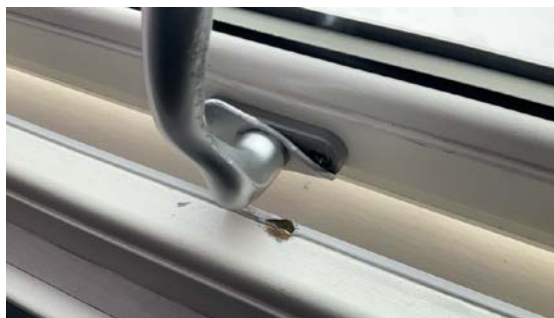
Avvik: Vridere/åpningsmekanismer på 2 soverom er delvis defekte og vrider lager skade/hakk i vinduskarmen.

Vridere/åpningsmekanismer må skiftes ut for å hindre ytterligere skader på vinduene.

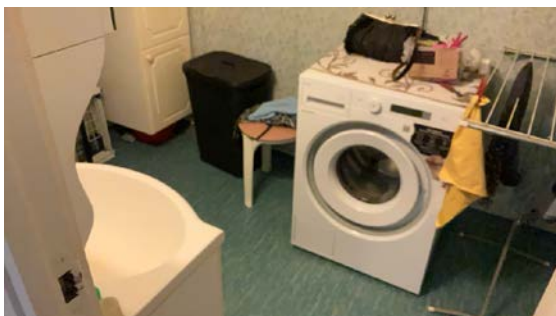
## 1. ETASJE > BAD/VASKEROM

Avvik: Det er vindu/dør med ikke fuktbestandige materialer i våtsonen (ved vask, dusj, badekar, osv.), løsningen eller byggematerialet er uegnet. Våtromsplater er ikke montert fagmessig. Døren er plassert i våtsonen til servanten. Det mangler bunnlist/tetteliste i bunn av baderomsplatene. Baderomsplatene er av eldre dato og har nådd forventet brukstid som tettesjikt på våtrom.

### TG 2 Overflater vegger og himling

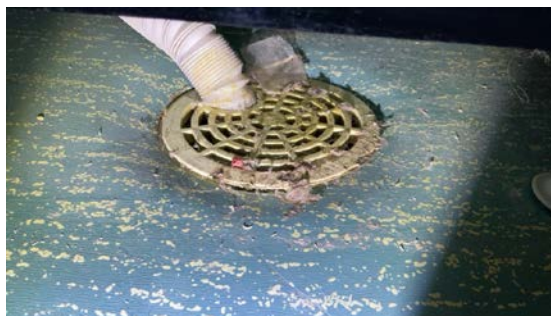
Avvik: Det er påvist tegn på utettheter på våtrommet. Mer enn halvparten av forventet brukstid er passert på membranløsningen. Mer enn halvparten av forventet brukstid er passert på slukløsningen. Det er utett rundt rørgjennomføringer i gulvet.

Kostnadsestimat er vurdert for utbedring av sluk og membran.

**Kostnadsestimat: 100 000 - 200 000**

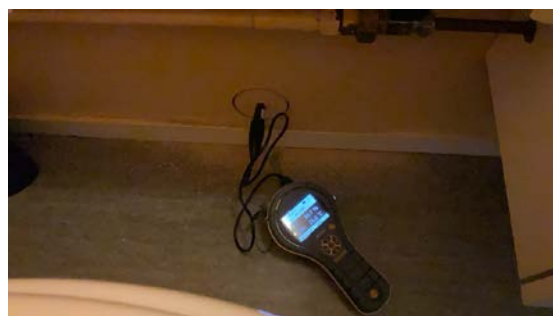
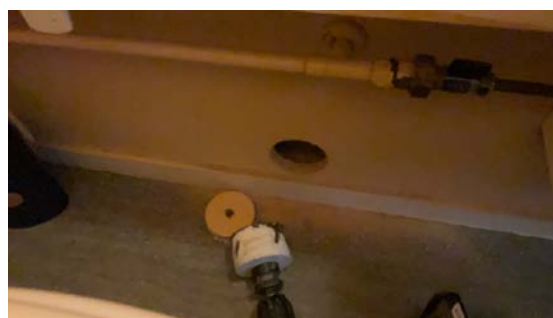
Det ble målt relativ luftfuktighet i veggen, det ble målt med stikkelektroder i treverk og det ble gjort visuell inspeksjon.

Det ble ved målinger og visuell inspeksjon ikke påvist tegn på fuktskader.
