Tilstandsrapport

Boligbygg med flere boenheter
-

Bukkene Bruses veg 28, 2212 KONGSVINGER
-

Befaringsdato: 15.01.2025

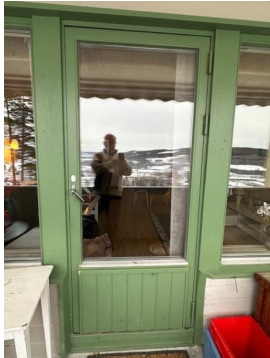
TG 1 Balkonger, terrasser og rom under balkonger

Takoverbygget veranda med betonggulv. Malt liggende panel på vegger. Tett rekkverk med håndlist. Markise.

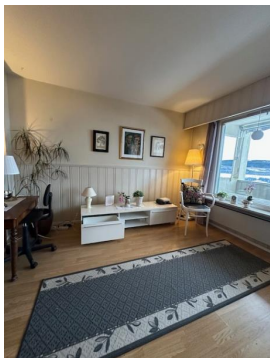
TG 1 Etasjeskille/gulv mot grunn

Etasjeskiller i betongkonstruksjoner.

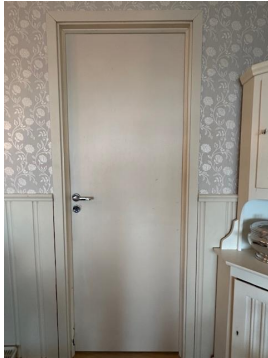
TG 1 Andre innvendige forhold

Skyvedørgarderobeskap i master soverom og gang. Garderobeskap i ett soverom.

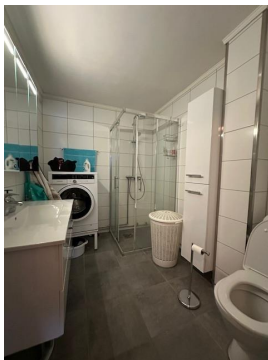
ETASJE > BAD/VASKEROM

TG 1 Ventilasjon

Veggventil med avtrekk via luftepipe.

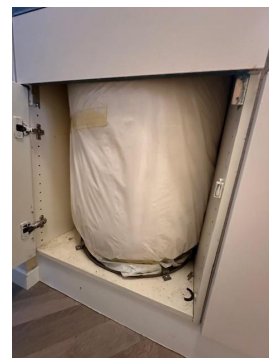
Andre installasjoner

Leiligheten har elektriske panelovner og elektrisk varmekabler (2018) i gulv på bad/vaskerom. Porttelefon til felles inngangsdør

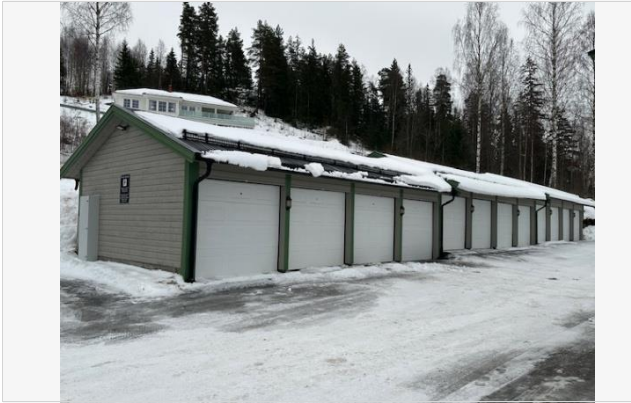
Garasje fundamentert på betongplate med ensteins grunnmur. Uisolert bindingsverkskonstruksjon i tre. Liggende malt utvendig panel. Tette skillevegger. Saltak i trekonstruksjoner, teknet med bølgetakplater. Snøfangere, forkantblekk, takrenner og nedløp i metall.
