Telemarksgata 1, 3660 RJUKAN

**Eldre enebolig med attraktiv
beliggenhet på Tveito, oppgradert
uteområde - renoveringsobjekt**

Befaringsdato: 29.10.2024

Rapportdato: 21.11.2024

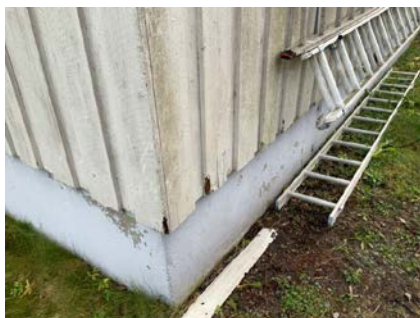
- Det er ingen eller liten lufting i nedre kant av kledning mot grunnmur.
- Det er påvist betydelige råteskader i bordkledningen.

Råte i nedre kant av kledning.

Når kledning skiftes, må det lages lufting mellom vindsperre og kledning.

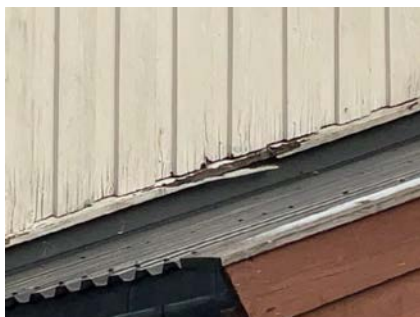
Råte på kledning/vannbrett over inngangsparti.

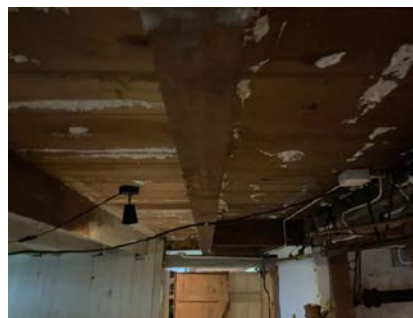
Etasjeskille i 1. etasje er delvis isolert.

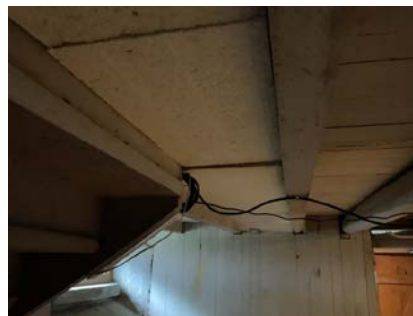
Påbegynt isolering med isolerende plater.

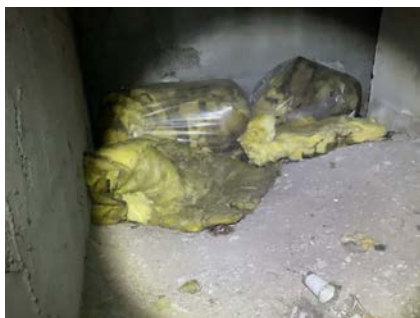
Relativ fuktighet er den samme som i "Rom under terreng".

Krypjkjeller under tilbygg.

Dersom det monteres avfukter, vil relativ fuktighet i krypkjeller senkes samtidig med resten av kjelleren.

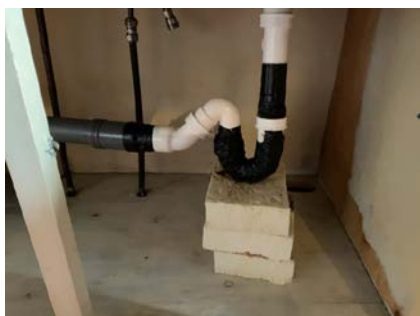
Oppstøtting av avløpsrør i benkeskap.
