Telemarksgata 1, 3660 RJUKAN

**Eldre enebolig med attraktiv  
beliggenhet på Tveito, oppgradert  
uteområde - renoveringsobjekt**

Befaringsdato: 29.10.2024

Rapportdato: 21.11.2024

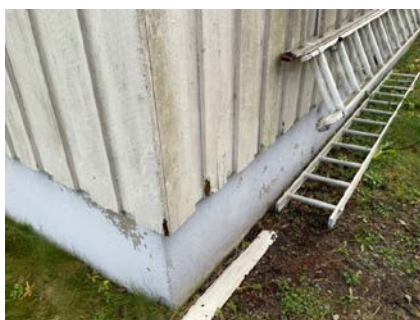
- Det er ingen eller liten lufting i nedre kant av kledning mot grunnmur.
- Det er påvist betydelige råteskader i bordkledningen.

Råte i nedre kant av kledning.

Når kledning skiftes, må det lages lufting mellom vindsperre og kledning.

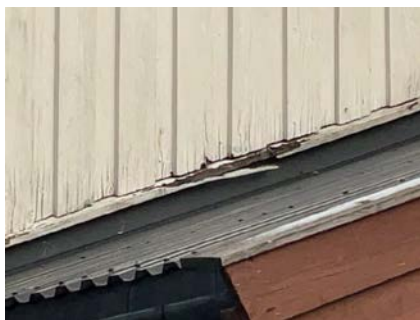
Råte på kledning/vannbrett over inngangsparti.

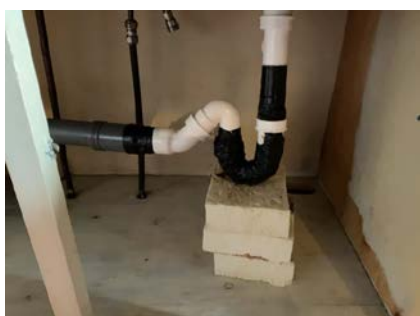
Oppstøtting av avløpsrør i benkeskap.
