Nuggursvegen 317, 2219 BRANDVAL

Tilstandsrapport

Befaringsdato: 10.09.2024

Rapportdato: 16.09.2024

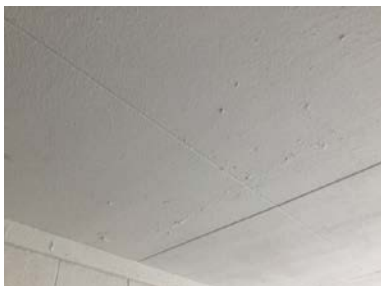
Grov overflate i himling.

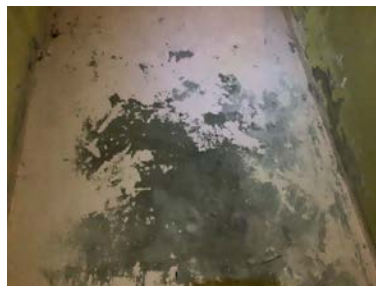
- Det er påvist indikasjoner på noe fuktgjennomtrenging i kjellergulv.
- Det er påvist indikasjoner på noe fuktgjennomtrenging inn i kjellermur.

Saltutslag på betonggulv.

- Det påviste fuktnivå gir grunn til å overvåke konstruksjonen jevnlig for å se utvikling over tid, og eventuelt foreta tiltak for å unngå fuktskader.

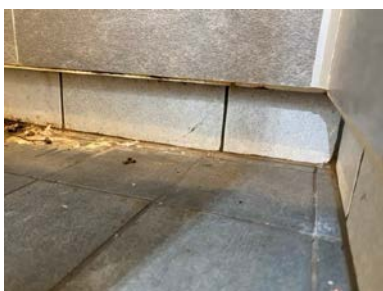
Baderomsplater er stedvis montert på utsiden av sokkellist, og det er mangelfull fuge mellom baderomsplate og sokkellist.

Baderomsplate er montert utenfor sokkellist.

Det må påføres silikon mellom baderomsplater og sokkellist slik at platebunn blir forseglet.

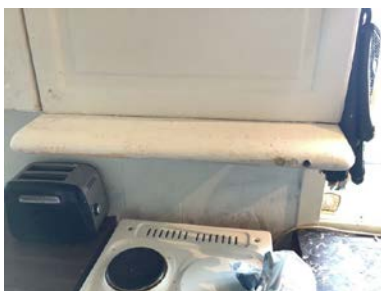
Malt kjøkkenventilator med manglende knapp for betjening.

Kjøkkenventilatoren bør skiftes ut.

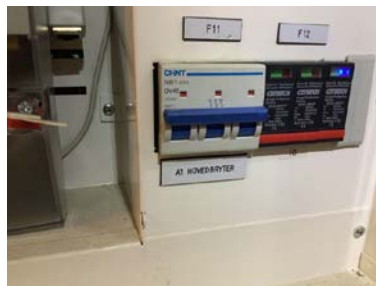
To av tre overspenningsvern er defekte.
