Nuggursvegen 317, 2219 BRANDVAL

Tilstandsrapport

Befaringsdato: 10.09.2024

Rapportdato: 16.09.2024

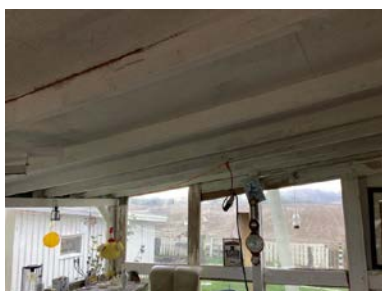
Svank / skjevhet i takkonstruksjonen.

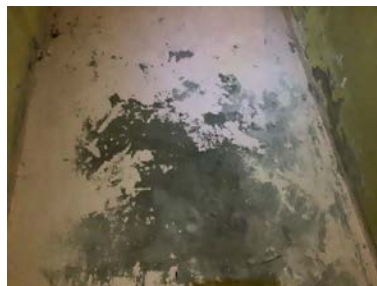
- Det er påvist indikasjoner på noe fuktgjennomtrenging i kjellergulv.
- Det er påvist indikasjoner på noe fuktgjennomtrenging inn i kjellermur.

Saltutslag på betonggulv.

- Det påviste fuktnivå gir grunn til å overvåke konstruksjonen jevnlig for å se utvikling over tid, og eventuelt foreta tiltak for å unngå fuktskader.

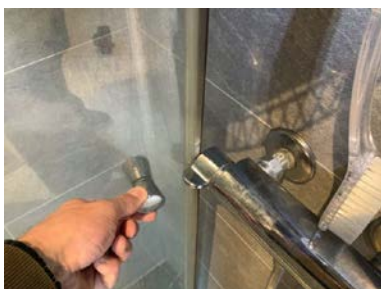
Dusjdør tar i dusjbatteri.

Dusjdør eller dusjbatteri bør de- og monteres slik at dusjdøren lar seg åpne / lukke.
