Nuggursvegen 317, 2219 BRANDVAL

Tilstandsrapport

Befaringsdato: 10.09.2024

Rapportdato: 16.09.2024

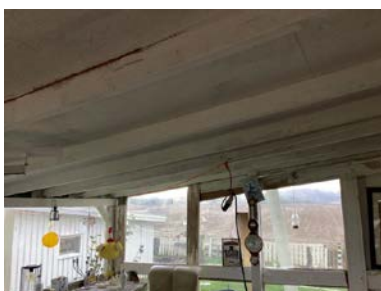
Svank / skjevhet i takkonstruksjonen.

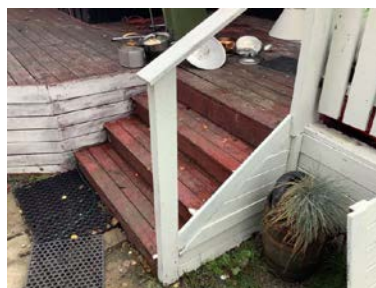
Åpninger i rekkverk er ikke iht. gjeldende forskrift.

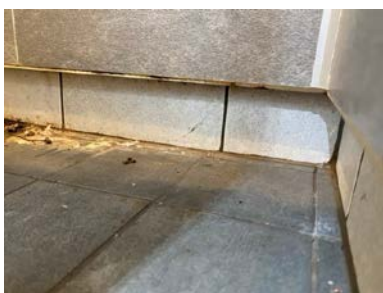
Baderomsplater er stedvis montert på utsiden av sokkellist, og det er mangelfull fuge mellom baderomsplate og sokkellist.

Baderomsplate er montert utenfor sokkellist.

Det må påføres silikon mellom baderomsplater og sokkellist slik at platebunn blir forseglet.

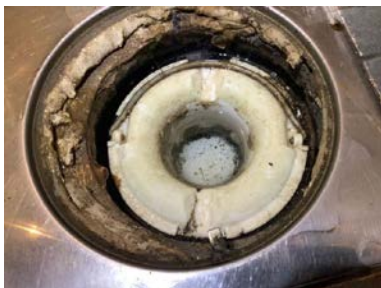
Plastsluk, og synlig slukmansjett under slukets klemring.

Det er ingen tegn til at tiltak er nødvendig.
