# Tilstandsrapport

Enebolig

Andreasvegen 18A , 7900 RØRVIK

Befaringsdato: 28.01.2026

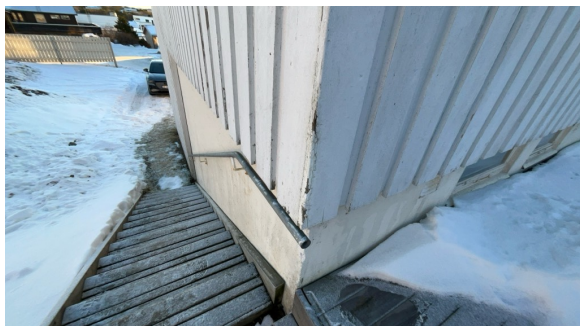
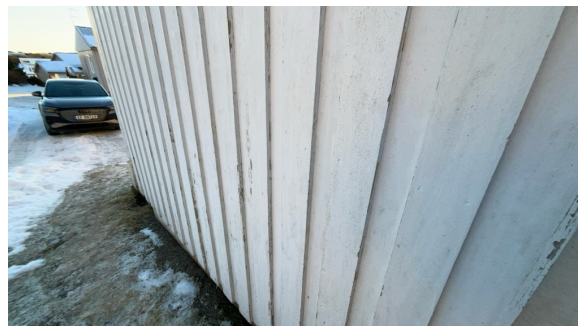
Det ble ikke avdekket råteskader i kledningen.

- Uten tilstrekkelig lufting bak bordkledningen kan fuktighet som trenger inn bak bordene eller gjennom veggen innenfra ikke tørke opp. Dette skaper ideelle forhold for råtesopp og muggvekst.
- Det må foretas tiltak for å lukke avviket.

Det bør etableres tilstrekkelig lufting bak kledningen for å redusere risikoen for fuktskader og råte i trekonstruksjonen.

Kledningen bør overflatebehandles for å beskytte treverket mot videre slitasje og forvitring. Manglende tiltak kan føre til redusert levetid på kledningen og økt fare for fremtidige skader.

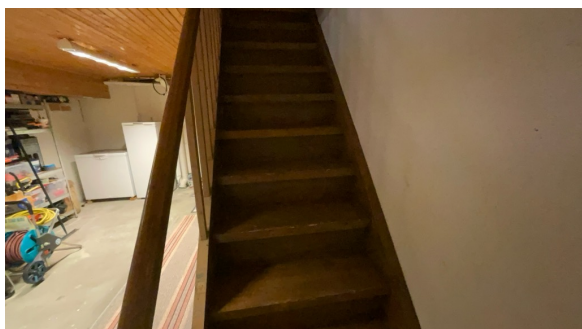
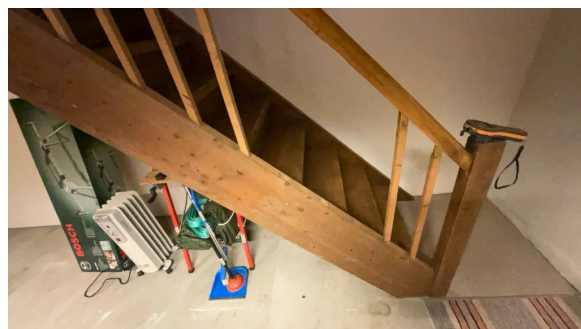
Konsekvensen av manglende eller feil utformet rekkverk og håndlist er økt risiko for fallulykker, spesielt for barn og eldre. Trappens bratthet gjør den lite egnet som boligtrapp og kan medføre redusert sikkerhet og brukervennlighet.

Det bør monteres nye spiler i rekkverket slik at avstanden mellom spilene tilfredsstiller gjeldende krav, samt montere håndlist langs vegg.

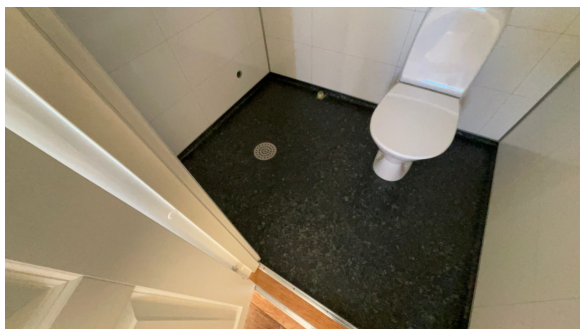
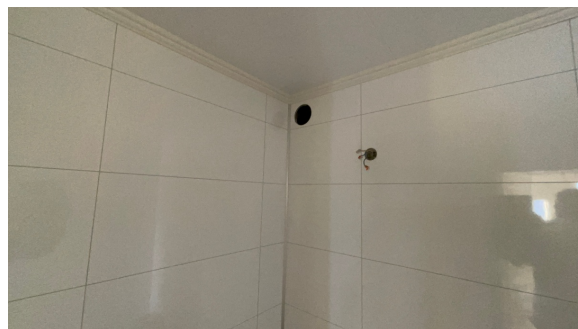
Manglende ferdigstillelse og dokumentasjon medfører risiko for skjulte feil, fuktskader og redusert levetid på konstruksjonen.
