Andreasvegen 18A, 7900 RØRVIK

**Enebolig med sokkelleilighet**

Befaringsdato: 28.01.2026

Rapportdato: 06.02.2026

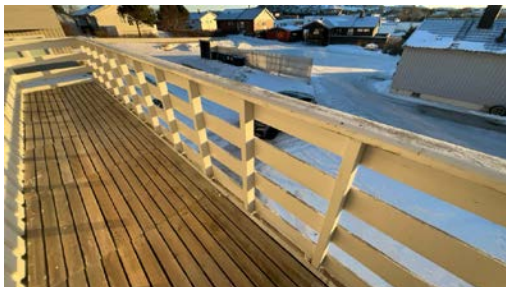
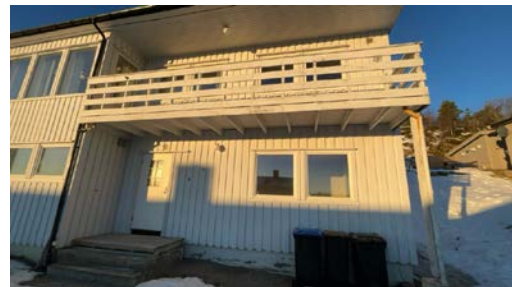
## TG 1 Utvendige trapper

Enkel trapp i impregneret trevirke langs vegg som tilkomst til plan 1. etasje. Håndlist langs vegg, men det er ikke montert rekkverk. Trapp i strekkmetall ved inngang til 1. etasje. Lite repos utenfor trappen, og rekkverk på begge sider. Trapp i betong/treverk ved inngang til underetasje. Lite repos utenfor trappen. Ingen rekkverk.

Det bør monteres nye spiler i rekkverket slik at avstanden mellom spilene tilfredsstiller gjeldende krav, samt montere håndlist langs vegg.

Konsekvensen av manglende eller feil utformet rekkverk og håndlist er økt risiko for fallulykker, spesielt for barn og eldre. Trappens bratthet gjør den lite egnet som boligtrapp og kan medføre redusert sikkerhet og brukervennlighet.

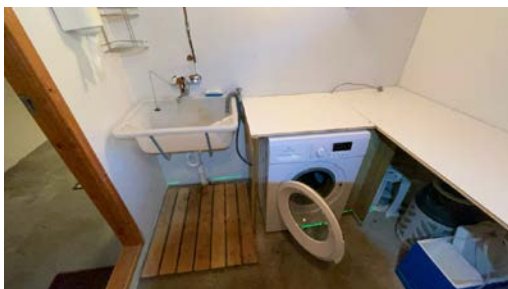
## UNDERETASJE > VASKEROM

Manglende ferdigstilling og dokumentasjon medfører risiko for skjulte feil, fuktskader og redusert levetid på konstruksjonen.

Kostnadsestimat: 100 000 - 200 000

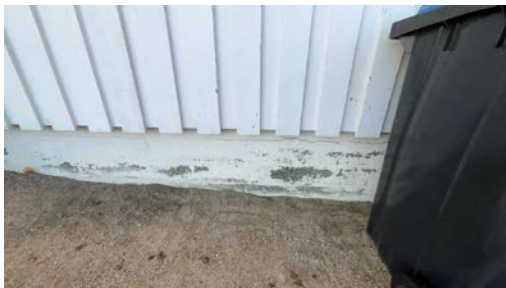
## TG IU Terrengforhold

Skrånende tomt med opparbeidet parkeringsplass.
