Andreasvegen 18A, 7900 RØRVIK

**Enebolig med sokkelleilighet**

# Enebolig med sokkelleilighet

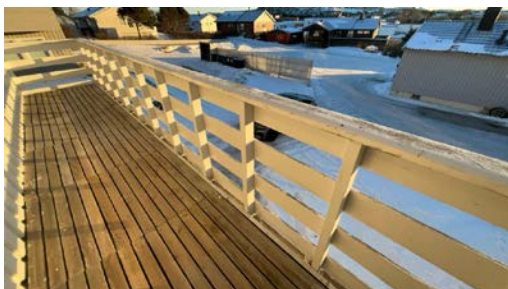
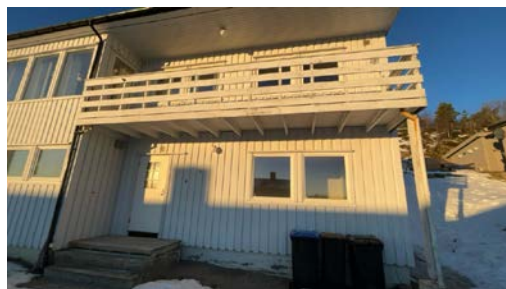
## TG 1 Utvendige trapper

Enkel trapp i impregneret trevirke langs vegg som tilkomst til plan 1. etasje. Håndlist langs vegg, men det er ikke montert rekkverk. Trapp i strekkmetall ved inngang til 1. etasje. Lite repos utenfor trappen, og rekkverk på begge sider. Trapp i betong/treverk ved inngang til underetasje. Lite repos utenfor trappen. Ingen rekkverk.

Det bør monteres nye spiler i rekkverket slik at avstanden mellom spilene tilfredsstiller gjeldende krav, samt montere håndlist langs vegg.

Konsekvensen av manglende eller feil utformet rekkverk og håndlist er økt risiko for fallulykker, spesielt for barn og eldre. Trappens bratthet gjør den lite egnet som boligtrapp og kan medføre redusert sikkerhet og brukervennlighet.

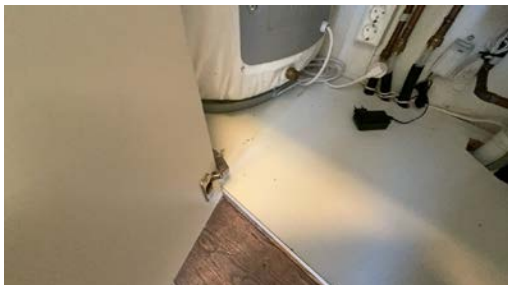
- Det bør etableres tilfredsstillende el-tilkobling etter gjeldende forskrift.

Det bør etableres tilfredsstillende el-tilkobling etter gjeldende forskrift for å redusere risiko for varmegang og brann. Manglende korrekt tilkobling kan medføre fare for personskaade og skade på bygningen.

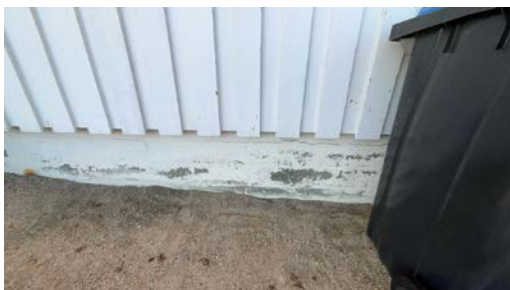
Avvik: • Grunnmuren har sprekkdannelser.

Det er antydning til sprekkdannelser under gulvplan ved inngang til underetasjen.

- Lokal utbedring må utføres.

Sprekkdannelser bør utbedres for å hindre at fukt trenger inn i konstruksjonen og for å unngå ytterligere skader på grunnmuren. Dersom sprekken utvikler seg, kan dette føre til svekkelse av konstruksjonen og økte vedlikeholdskostnader.
