Steinsetbygdvegen 1385, 2890 ETNEDAL

**Koselig fritidsbolig i naturskjønne omgivelser - nydelig utsikt over Steinsetfjorden - gode turområder.**

Befaringsdato: 24.07.2025

Rapportdato: 31.07.2025

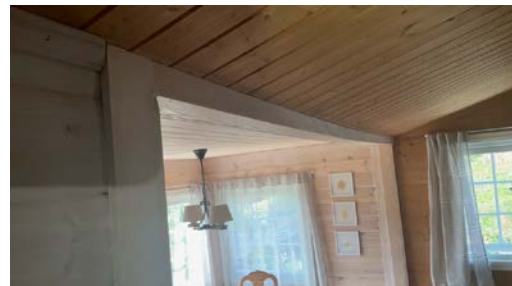
Skjevheter i himling/drager overgang til utbygg i stue. Selger opplyser at dette har vært slik lenge.

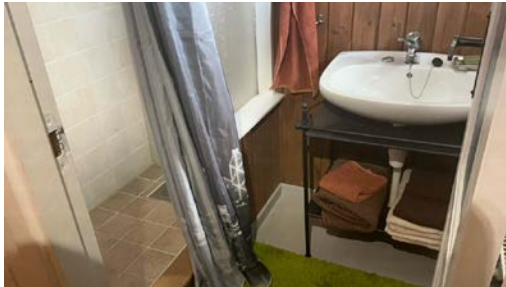
Overtsiktsbilde av bad.

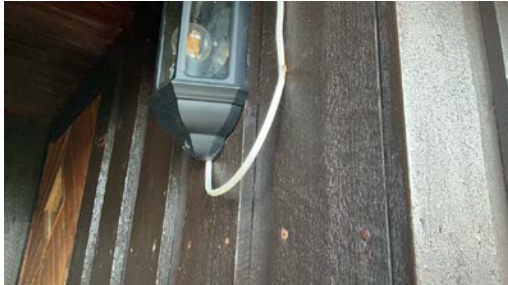
Løs ledning registrert.

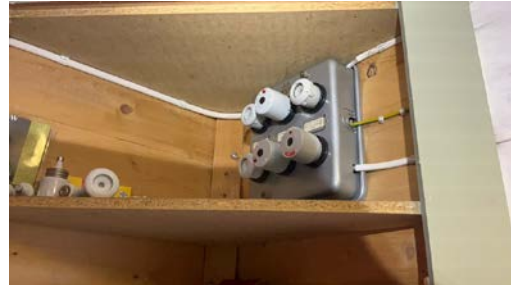
Sikringer i overskap kjøkken.

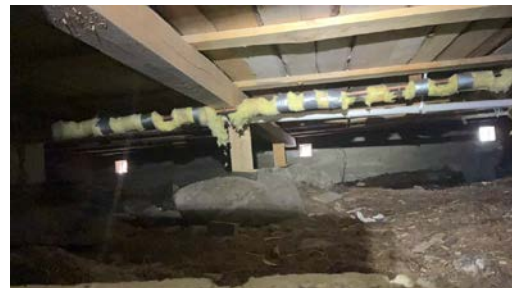
Synlige skjevheter/svai i bjelke krypkjeller. Forenklet fundamentering.
