Steinsetbygdvegen 1385, 2890 ETNEDAL

**Koselig fritidsbolig i naturskjønne omgivelser - nydelig utsikt over Steinsetfjorden - gode turområder.**

# Koselig fritidsbolig i naturskjønne omgivelser og med nydelig utsikt.

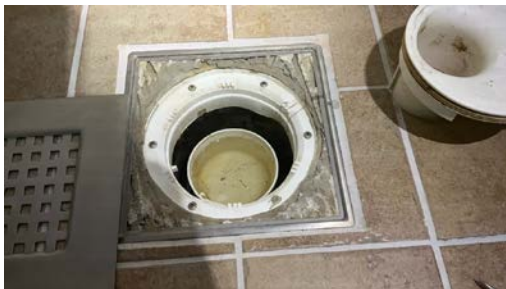
Kontroll av sluk.
