# Tilstandsrapport

📍 Dalhaugveien 12, 1940 BJØRKELANGEN

# gnr. 71, bnr. 93

Rapportdato: 15.02.2023

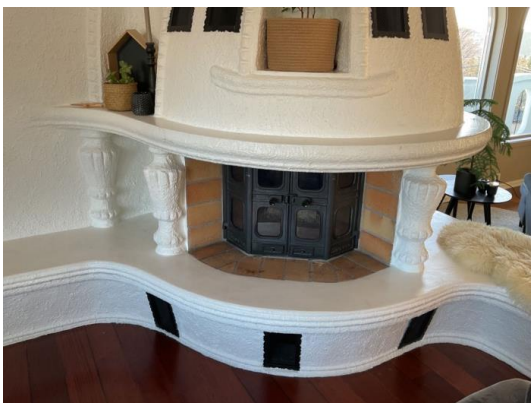
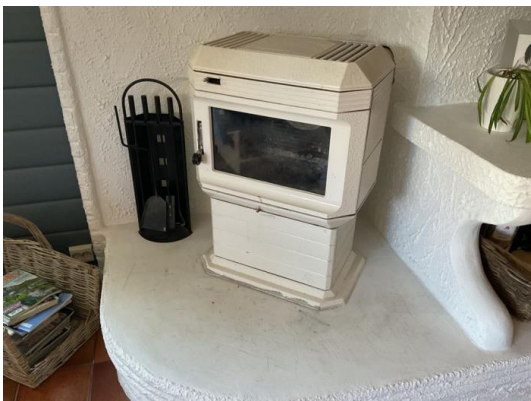
! TG 1

Elementpipe. 2 pipeløp hvorav det ene pipeløpet er rehabilitert med montering av stålrør i senere tid.  
Tilkoblet peisovn i stue U. etg.  
Tilkoblet murt peis i stue 1. etg.  
Pipe og ildsteder ble ikke funksjonstestet.  
For vurdering av tilstand på pipe og ildsted bør dette undersøkes av lokal brann-/feiermester.

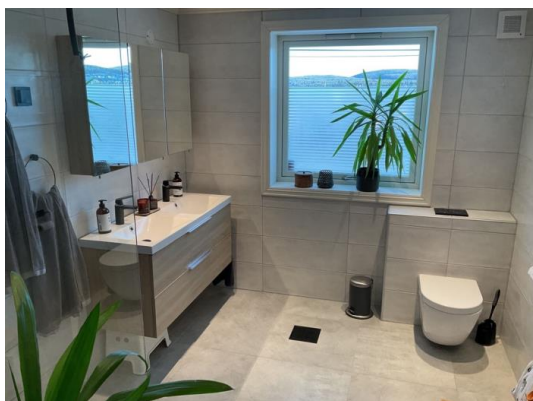
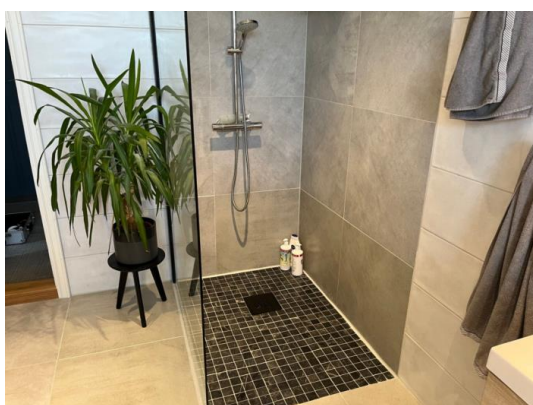
Baderommet ble rehabilitert i 2019.  
Dokumentasjon er fremvist i form av bilder.  
Arbeidet er gjort av eier selv med dugnadshjelp av rørlegger.

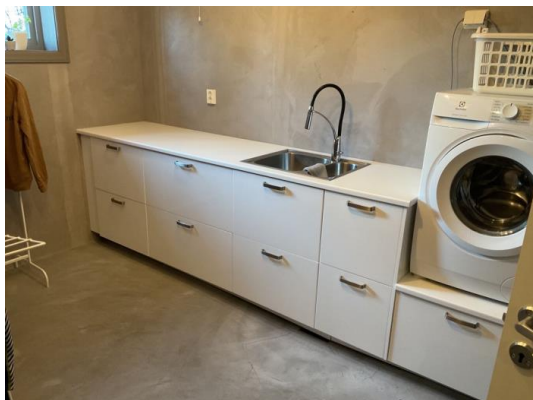
Vaskerommet har teknisk standard med sluk, røranlegg og membran fra byggeåret.

Vaskerommet er oppusset i senere tid med overflatebehandling og innredninger.

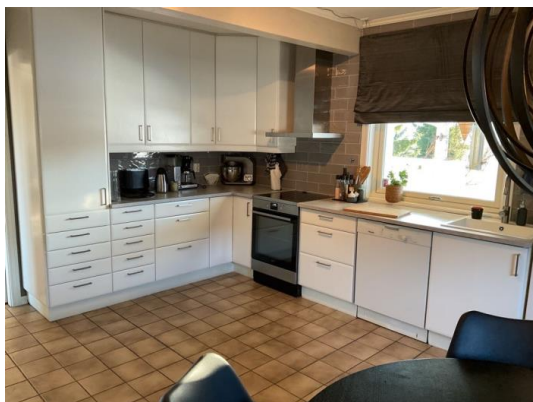
Kjøkkeninnredning består av: Benkeskap og overskap med folierte skrog og slette hvite laminerte fronter.  
Laminat benkeplate med nedfelt vaskekum av komposittmateriale.  
Ventilator med avtrekk.  
Opplegg for oppvaskmaskin.

Innredningen er dels fra 1986/2016/2019 og har normal bruksslitasje.
